# 學校工作場所災害案例報告 1

## 使用打火機點燃酒精膏導致左手小臂二度灼傷

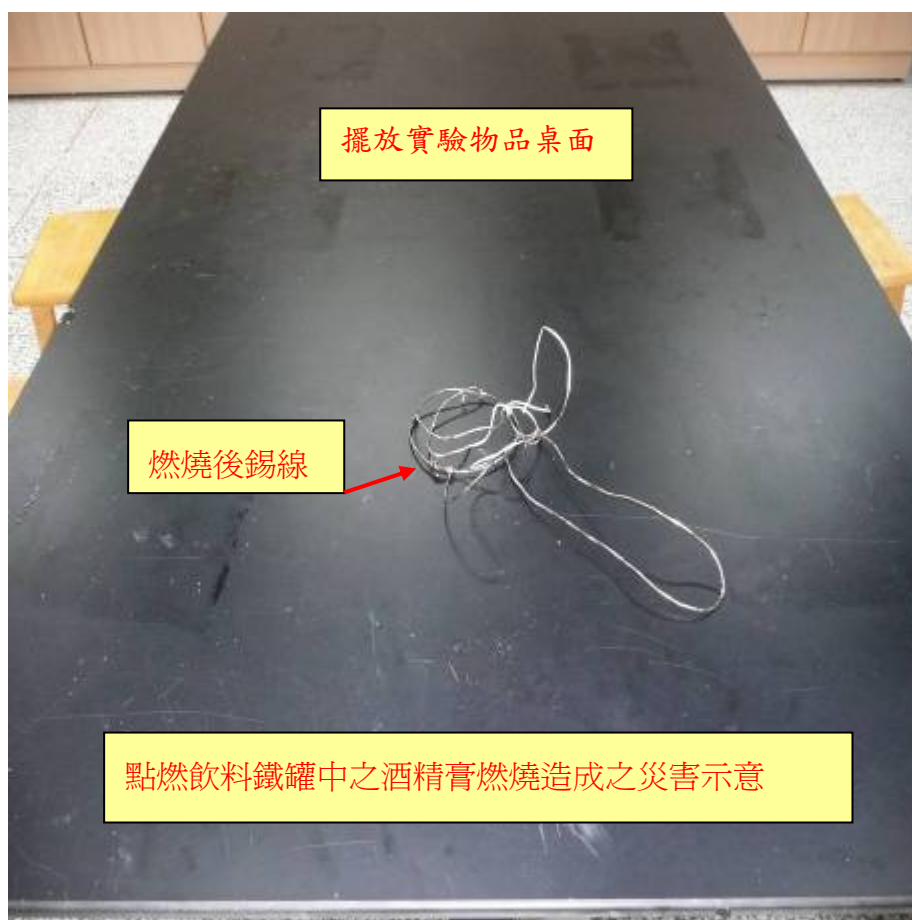
某高級中學學生，從事物理實驗使用打火機欲點燃裝於飲料鐵罐中之酒精膏時，點燃之打火持續侵入盛裝酒精膏之飲料鐵罐內，瞬間引燃產生類似氣爆現象，造成學生左手小臂二度灼傷。

1.直接原因：瞬間引燃產生類似氣爆現象，導致學生彭○○左手小臂被灼傷。

不安全動作：手持燃點之打火機持續侵入盛裝酒精膏之飲料鐵罐內。

1. 制訂實驗室安全作業標準，檢討實驗使用器材是否符合安全衛生規範。

3. 實施實驗室動火管制。

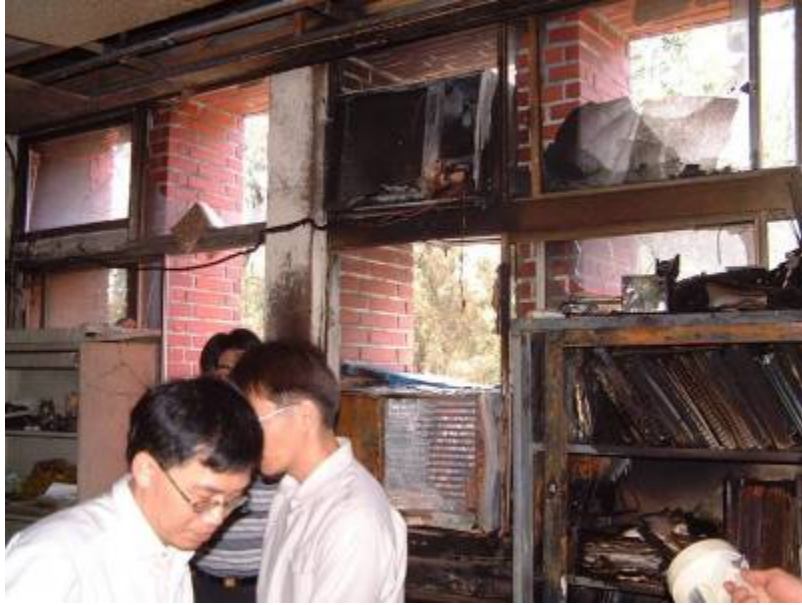
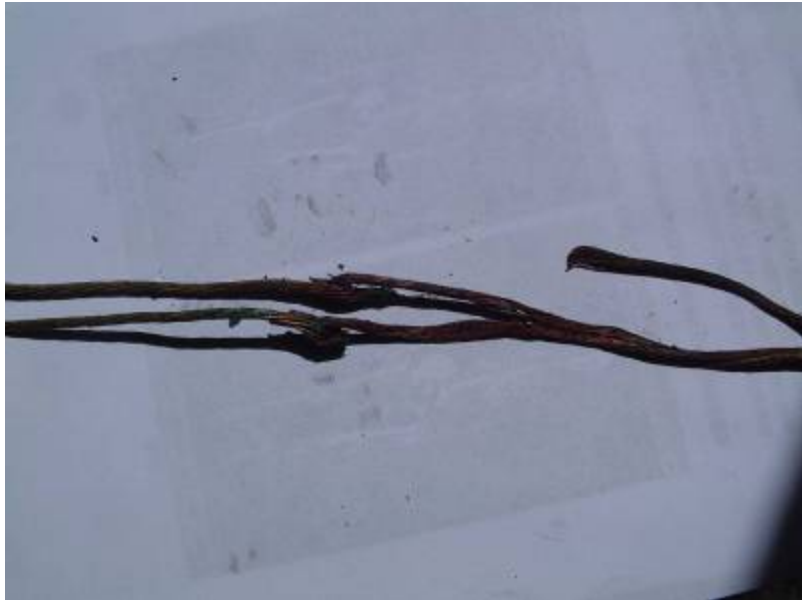
1. 直接原因：電源線安裝錯誤導致火災

不安全狀況：冷氣機電源線長度不足，在跨接時僅用兩倒勾方式相連（未用壓接、焊接或連接插座），並將電源線塞入冷氣機殼子下方，再以海綿及膠布封住，由於電源線接觸面積不夠，接點電阻變大，致使兩條隔離之電線短路，引燃其包覆之海綿及冷氣機下方桌面上之書本等易燃物。

1. 應建立電氣設施施工之安全驗收標準程序書，並加以落實。
2. 對前述包商所承攬之電氣設施，應依所訂之安全驗收程序書全面地逐項加以查核。
3. 應落實全校師生之消防教育訓練工作。
4. 火災現場及受波及建物內之電氣線路安全性應加以確認，如有疑慮應全面加以更新。
5. 因現場以水滅火，故在復工送電前，要特別注意是否有感電之情形
6. 對電氣承攬商應訂定承攬資格，並訂定其應遵守之相關 SOP。

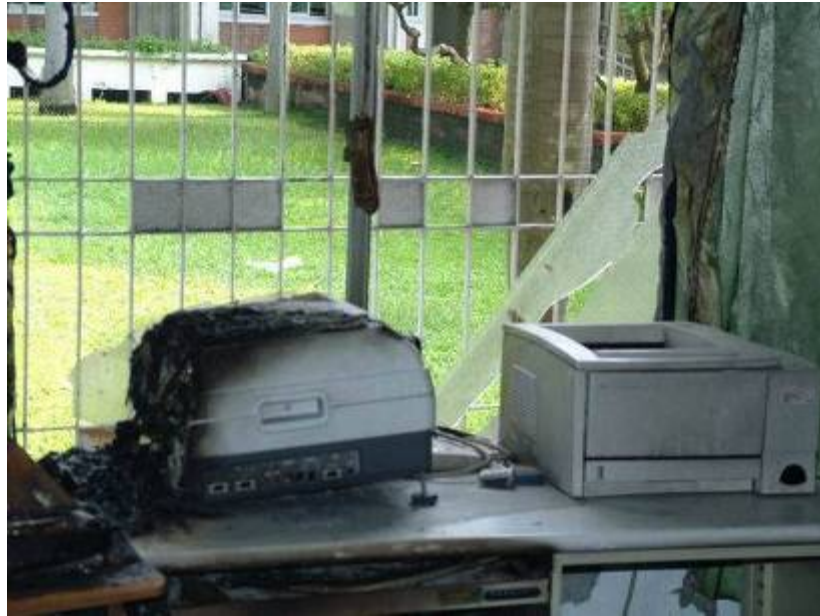
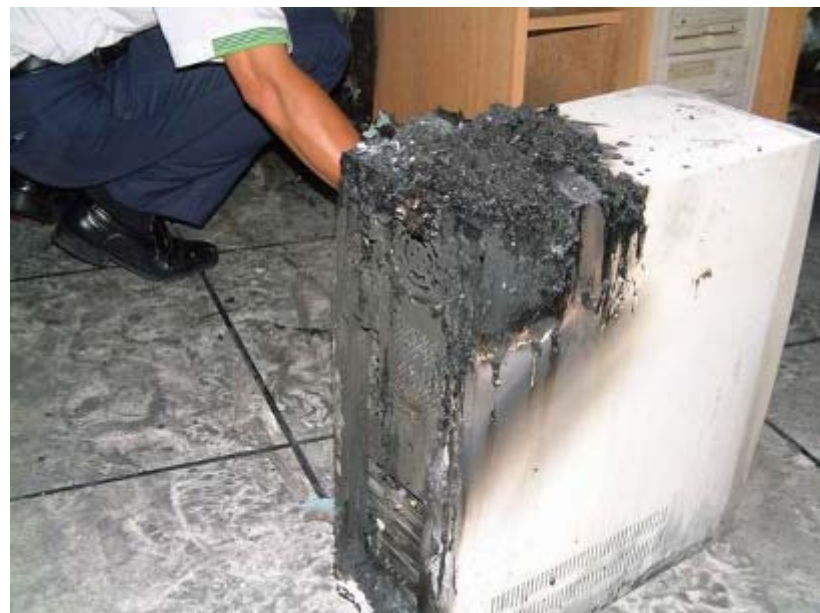
1.直接原因：電腦螢幕內部或螢幕電線短路引發火災。

不安全狀況：(1)電腦螢幕在無人使用狀況下，未將電源線拔掉或關閉電源開關，或因螢幕或電線老舊導致絕緣老化，易引發短路。

(2)電腦教室後面門窗並未關閉，可能導致下雨時雨水噴入引起螢幕短路。

1. 電腦使用完畢，必須關機。

2. 指派專人定期或不定期檢查或巡視電氣、電線是否隨意延長或過載。

3. 電腦教室使用完畢應關閉相關電源及緊閉門窗。

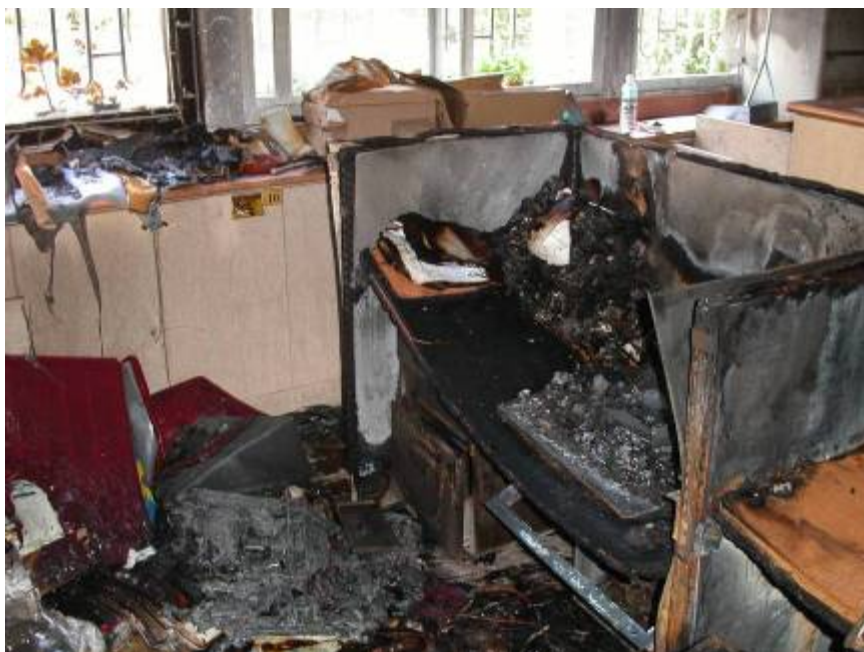
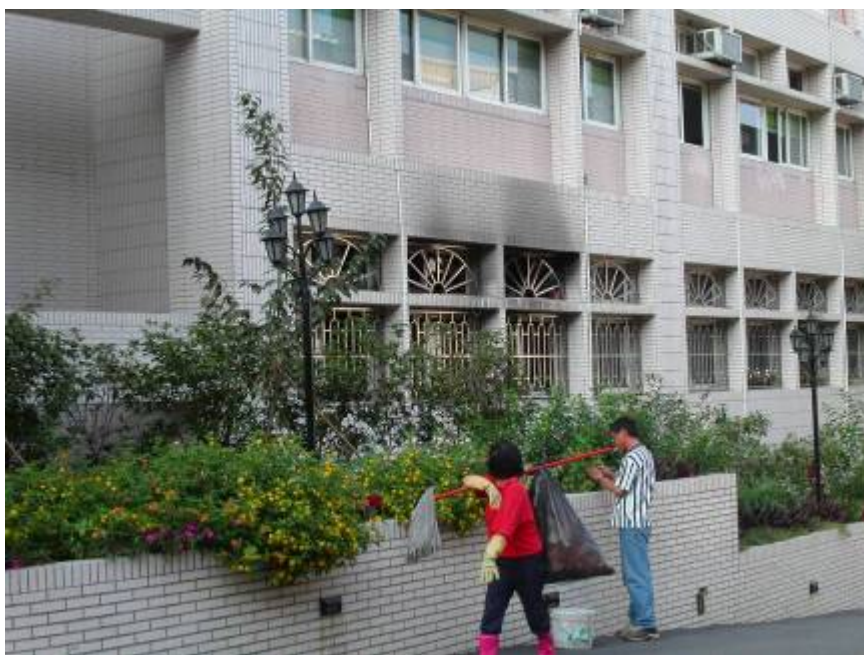
技術學院於 92 年 X 月 X 日 8 時 20 分學生發現進修部教務組辦公室有濃煙竄出，即向該校行政聯合服務中心報告，現場起火點為負責學生資料之處理工作，設有電腦掃瞄器等設備，並存有部份書面資料及擦拭用酒精綿片，災害發生後附近設備燒毀，周遭受到波及，其餘地區遭濃煙燻黑。行政聯合服務中心接獲學生報告後隨即通報環安組，環安組通知營繕組前往處理，並通報消防隊，營繕組人員先破壞窗戶，朝內噴水，再破壞大門查看，消防隊趕到後，掌握現場，此時濃煙已大致受到控制，實際發生原因，正由消防隊調查中，保險公司亦到場了解損失情形，初步估計有 10 台電腦損毀，若干台受潮，加上其他硬體及設施，損失約在 100 萬元上下。

2. 間接原因：電線著火引起。

3. 基本原因：電線老舊，未定期更新

1. 不得使用延長線接裝各種電氣設備或器具。
2. 延長線不得有接頭及不得使用二條以上電線直接連接。
3. 與電路無關之任何物件，不得懸掛或放置於電線或電氣器具上，如電線線路上方不得置有其他物體或物質以避免壓破或不易散熱而熱之蓄積導致起火，電腦主機及其他電氣器具亦不得放置任何物件於其上方。
4. 個別電氣設備、器具等應有獨立電源插座。
5. 電氣設備、器具等均應有良好接地。
6. 電氣設備或器具之電路電線不得置於人員行走通道，如無法避免時應有適當之保護措施。
7. 電氣設備或器具之電路電線不得置於座位容易踐踏之處或因椅子移動可能被壓輾致破損之處。
8. 下班所有人員離開後，宜將總電源開關關閉。

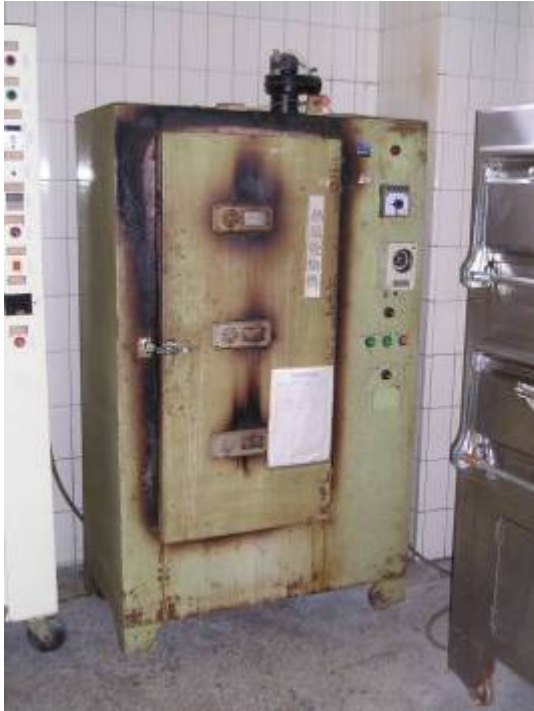
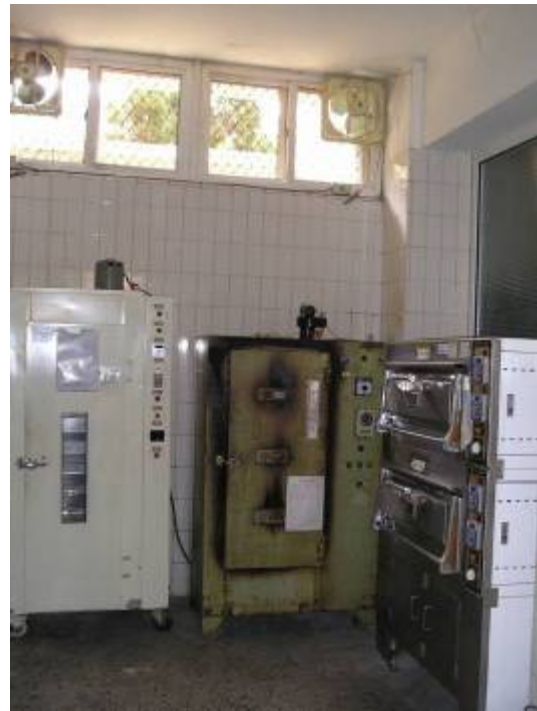
某科技大學於 93 年 X 月 X 日 19 時 30 分。保營系 A 教師使用熱風乾燥機，確認機器沒有問題，一切正常，16 時離開。當晚 19 時 30 分，有人聞到焦味，報告值勤教官。B 教官與警衛進入烘焙室，發現有冒煙，故關閉電源，開窗排除煙。本乾燥機溫度設在 37°C，平常使用正常，因溫度控制器故障，造成溫度升高，內部樣品冒煙。檢查烘焙室電源及一切設施皆正常，純粹是機器溫控器失靈，本機器擬報廢處理。

1. 直接原因：因溫度控制器故障，造成溫度升高，內部樣品冒煙。

1. 溫度控制器需定期檢點，以確認其功能。
2. 針對該場所相關用電及相關加熱設備的安全自動檢查及維護。

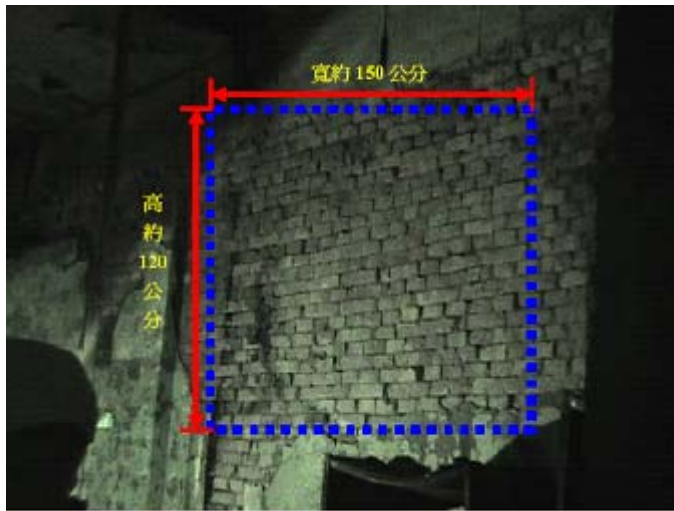
1. 直接原因：儲存化學藥品之容器掉落地面造成容器破裂液體溢出，遇火源引發火災。

圖 1 發生倒塌事故的化學儲藥木櫃位置牆壁

3. 大學實驗室因學生眾多，致實驗室空間狹隘，每位學生所分配到的空間資源有限，因此有其本質上的危險性，為了降低化學藥品儲存容器掉落傾倒的危險，應減小化學儲存容器的體積（如使用最多不超過 500 cc 的容器），使其較易掌握、處理與分裝，並且使用固定式藥品儲存櫃，降低化學藥品儲存容器發生傾倒或破裂的危險性。

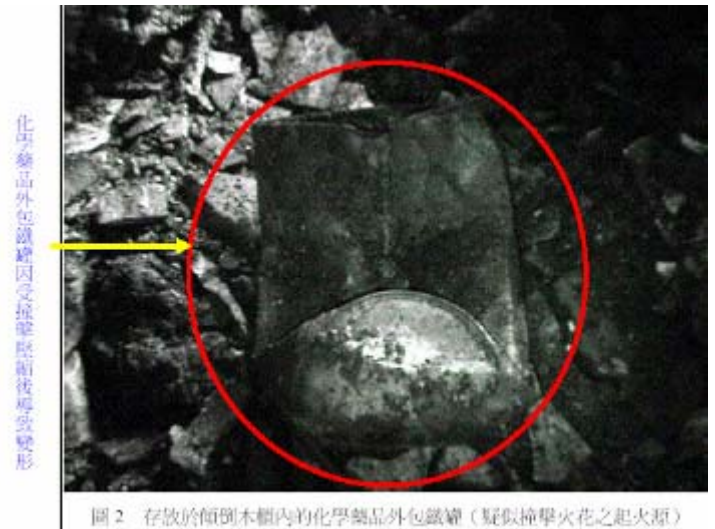
圖 2 存放於傾倒木櫃內的化學藥品外包鐵罐（疑似撞擊火花之起火源）

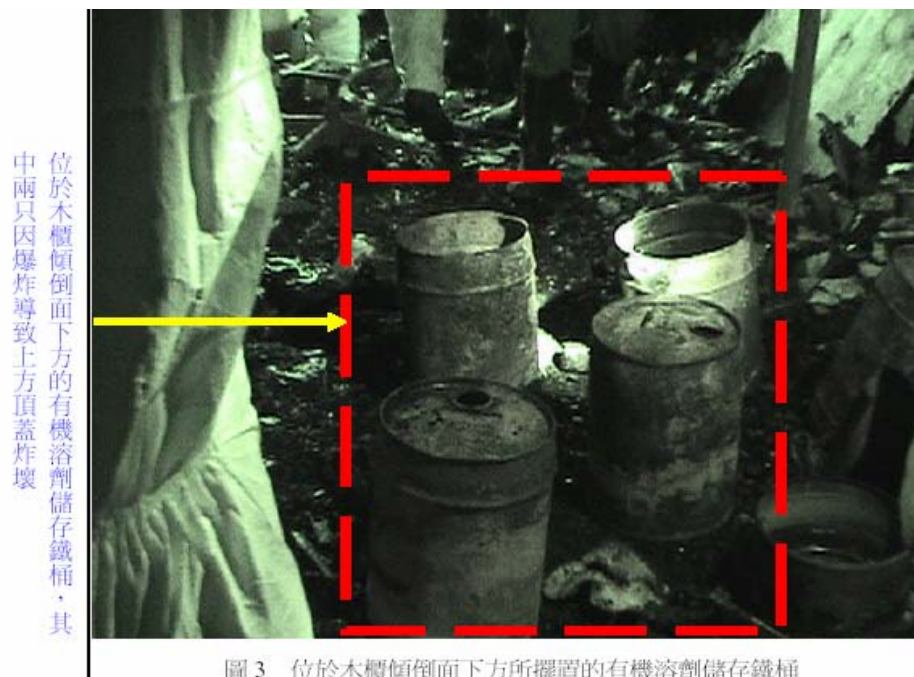
圖 3 位於木櫃傾倒面下方所擺置的有機溶劑儲存鐵桶

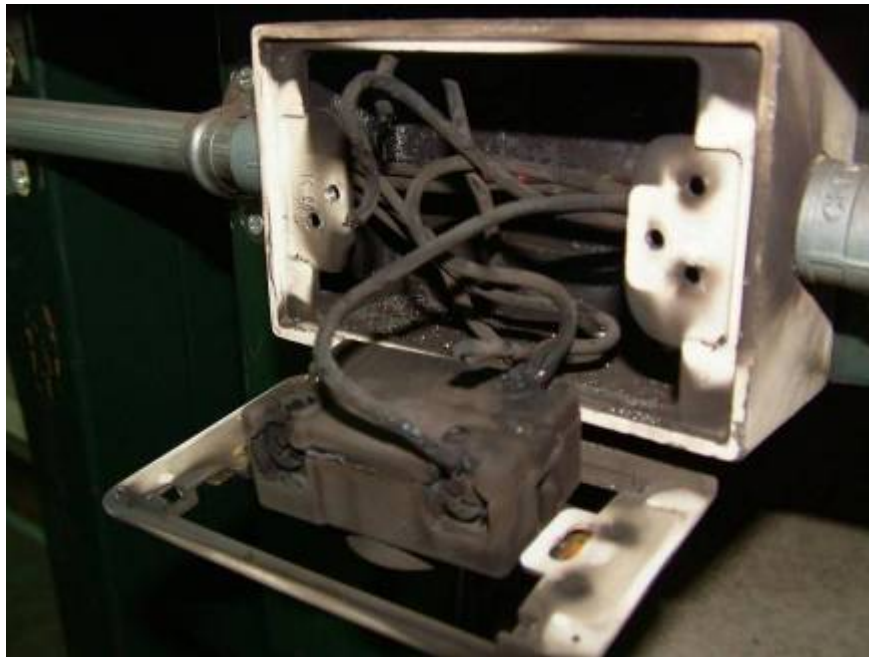
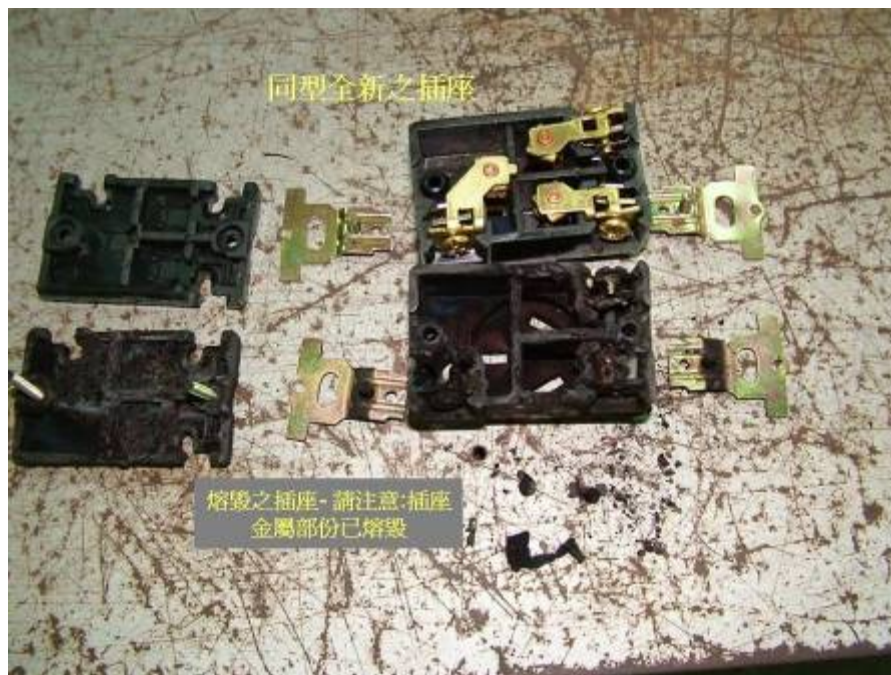
- (1) 學生直接使用電線裸露端進行接電，致電阻增大。
- (2) 電線非單一粗銅線，為多股細銅線型式，直接將電線裸露端插入插座接電使用，重複使用多次後有部分細銅線斷裂於插座內(拆開之插座內有細銅線存在)，可能再次使用時發生短路現象，引發插座(220V)溶化燃燒，造成火燄。
- (3) 插座雖有檢驗合格標識，但似有設計不佳之處(銅片無防止偏轉固定卡座)。

1. 電線及插座應定期實施自動檢查。
2. 應禁止學生直接使用電線裸露端進行接電，以免產生細銅線斷裂於插座內。
3. 應全面檢修電氣設施，對於設計不佳之插座應立即更換。
4. 應全面清查實習設備之耗電功率與迴路負載
5. 學生在進行實驗實習前，應經安全衛生教育訓練，並記錄其訓練項目及內容。

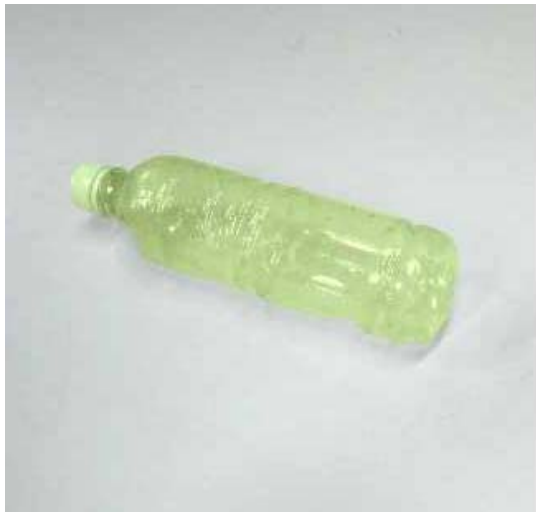
- (1) 首先將市售飲料之空保特瓶內裝入 200cc 水，再將數粒之乾冰從瓶口投入水中，乾冰即沉入瓶底，再將瓶蓋旋入，放倒於桌面後手鬆開。（如圖一所示）
- (2) 因瓶蓋未旋緊，導致乾冰之氣體從瓶口逸出。（如圖二所示）
- (3) 依據 A 老師敘述：A 老師半蹲用雙手欲再將瓶蓋旋緊時，突然瓶底爆裂，其氣體除向前方噴出外，並噴向後方（如圖三所示），A 老師因有戴眼鏡，但高壓之空氣仍噴向嘴部，致嘴唇受傷，及門牙脫落事故。

圖一  
保特瓶裝入水及乾冰後放回桌面

1. A 老師做乾冰對保特瓶破裂之實驗，預計有氣體噴出，但低估壓力之威力，宜加強安全衛生教育訓練。
2. 做任何實驗均應使用個人防護具，以確保人員安全。
3. 嗣後做實驗時應先執行工作安全分析並研訂書面安全標準作業程序。

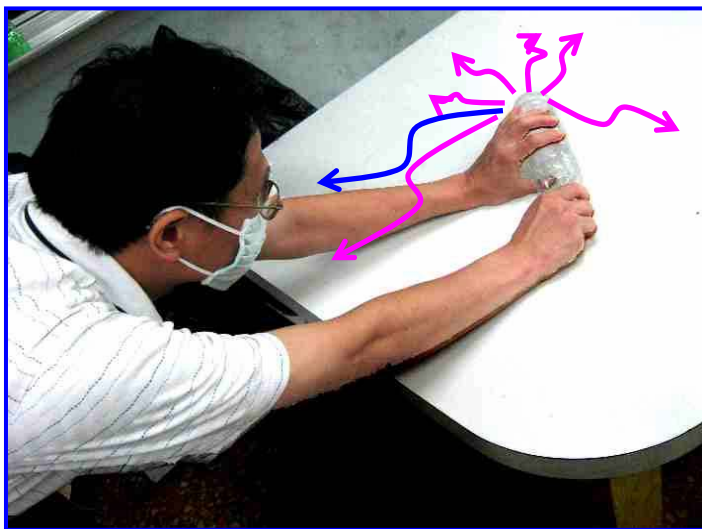
圖三 保特瓶底部破裂氣體擴散

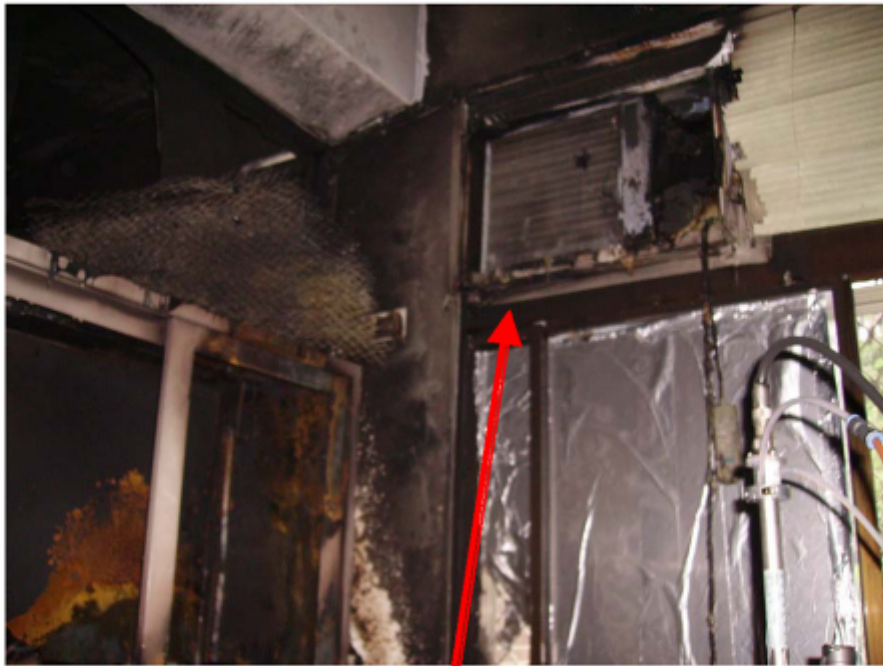
綜合二館 1 樓光電所 101 實驗室火災照片 2

- (1) 該實驗室電氣設備逐漸增加，其電氣開關並未設置於電器箱內，為臨時之接線方式，非密閉式。
- (2) 電器開關至於冷氣下方，極易因冷氣設備所產生之冷凝水滴落造成短路，造成人員感電或無熔絲開關故障。
- (3) 總電流負荷並未於每次增加設備時，重新測定是否過負載。

冷氣機及冷氣機下方開關燒燬情形

1. 無熔絲等電氣開關宜用鐵盒保護蓋，減少灰塵或鹽分等附著或侵蝕，防止短路過熱著火之情事。
2. 電器開關至於冷氣下方，極易因冷氣設備所產生之冷凝水滴落造成短路，於該類似隻潮濕場所與位置應加裝漏電斷路器。
3. 電線應定期實施自動檢查。
4. 電氣線路之下方不可放置易燃物品，以免電氣著火時，產生擴燃現象。
5. 實驗室應設置自動灑水消防設備，俾發生火警時能達到自動滅火效果。
6. 實驗室除管理人外，應交付代理人實驗場所進出口之鑰匙，以避免無門可入之窘境。

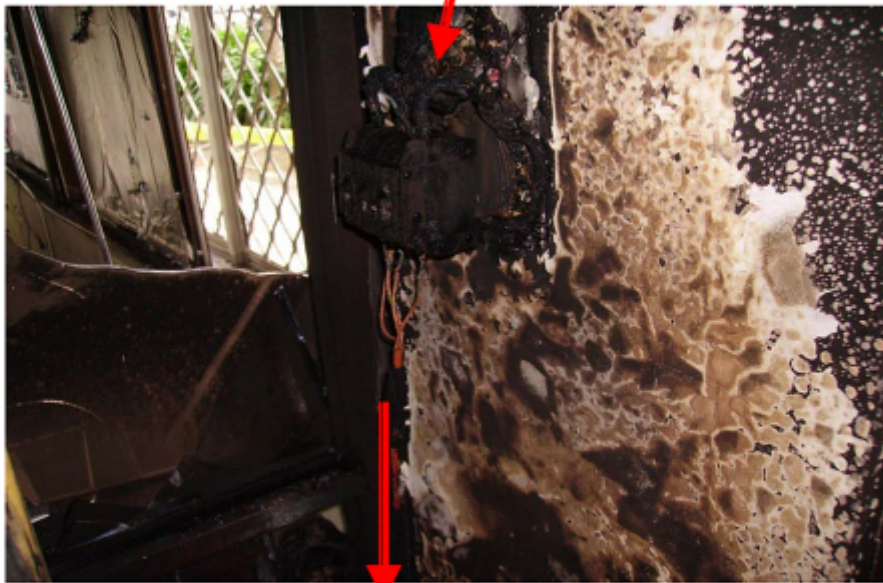
開關下方開關電線燒燬情形

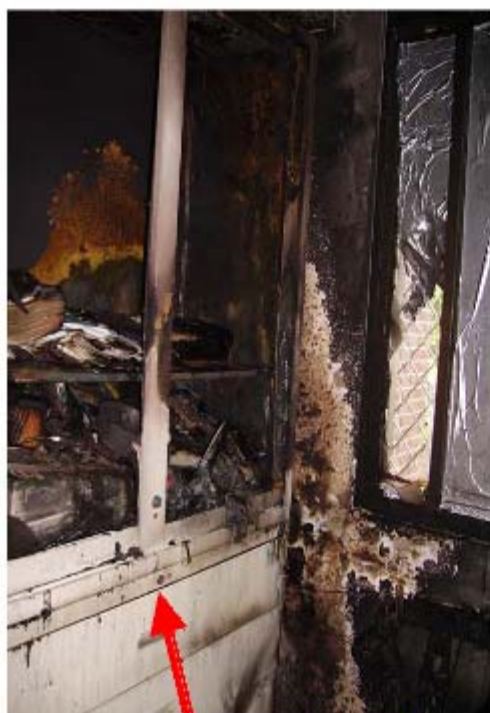
綜合二館 1 樓光電所 101 實驗室火災照片 1

櫃子燒燬情形

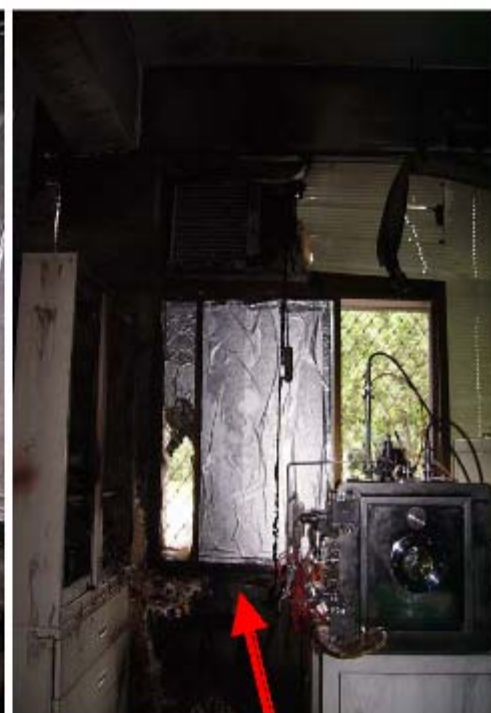
窗戶燒燬情形

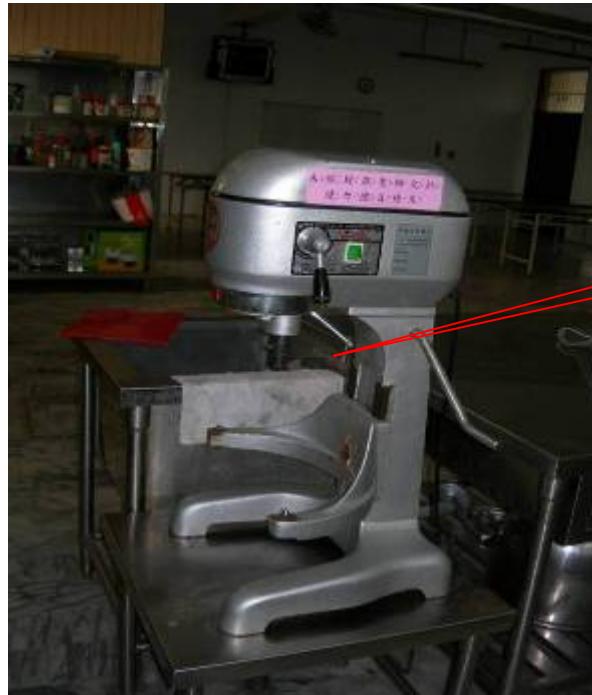
1.直接原因：被轉動中攪拌器偏心軸扭轉撕裂斷手指。

無防護設施

1. 建議學校編制實習助教，落實一實習教程由一教師或助教督導管理。
2. 電源開關可依現場設備予以分類，對於該課程中未使用之電器設備，電源應可關斷，電源箱並應上鎖，避免學生誤觸誤啟動。
3. 於攪拌器上裝置護網等安全裝置與緊急制動開關。

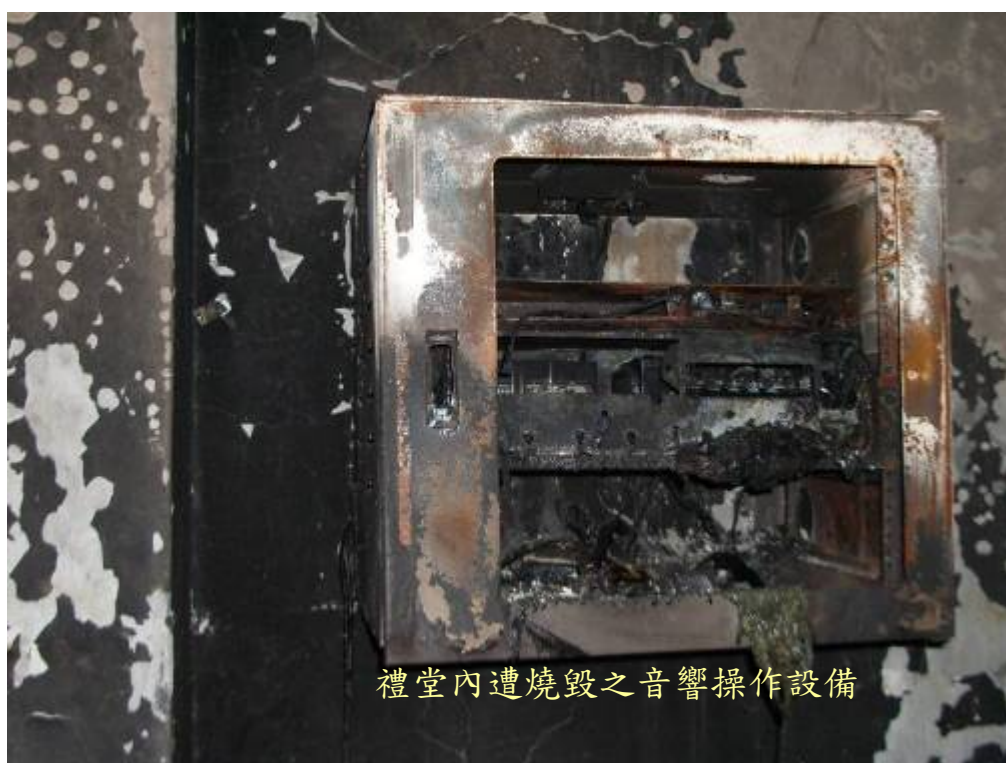
禮堂內遭燒毀之音響操作設備

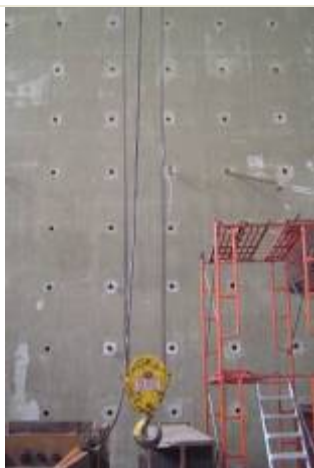
起重機鋼索因鋼樑撞擊而損傷

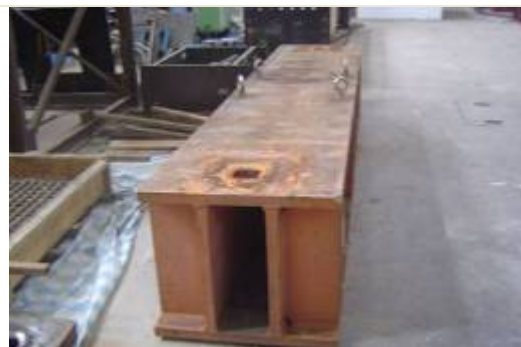
掉落之鋼樑(右上角因撞擊缺損)

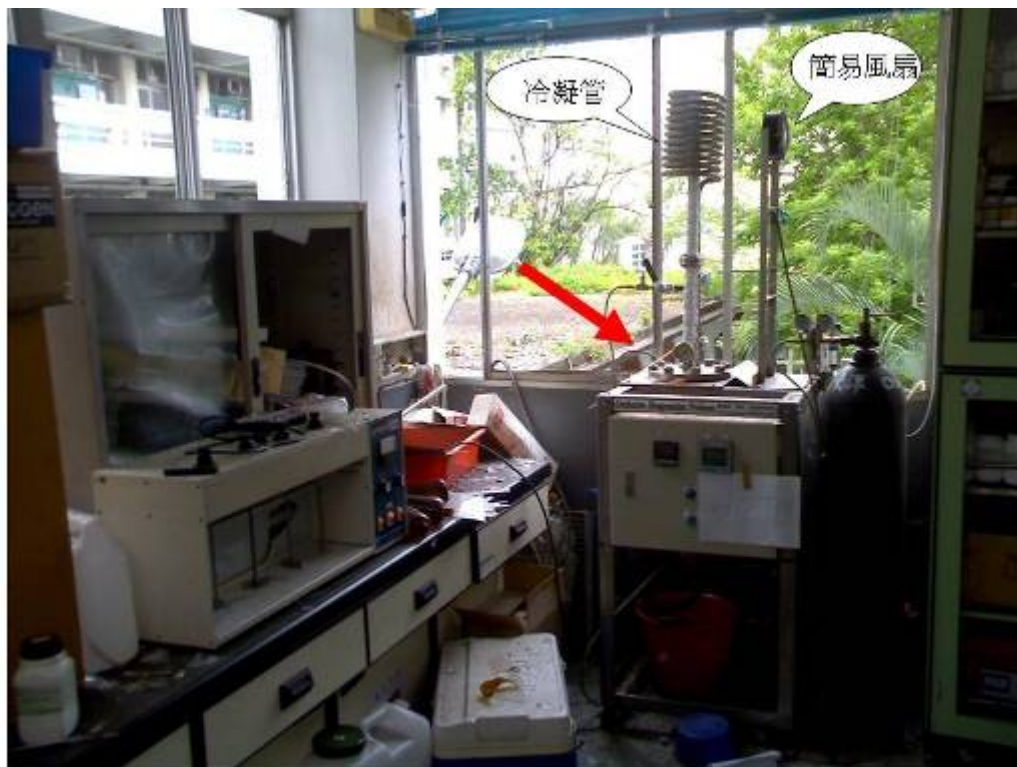
本事故之確切原因無法確定，研判應為系統接合墊片，因遭樣品影響，失去承受力，造成洩漏，但設備缺乏安全裝置，為導致事故結果擴大之主因。

引發本事故之氧化蒸發設備模組 (如箭頭)- 注意: 實驗室窗戶及週遭易碎設備遭波及

1. 壓力設備加裝緊急排放安全裝置(如安全閥、破裂盤)。
2. 設備之系統壓力計，標示安全值，提醒人員注意。
3. 對於有加熱易燃性液體的裝置，應確保其加熱裝置正常。
4. 對於因加熱液體而會產生高壓的壓力容器，應裝有高溫保護裝置(如 HHH 切斷加熱裝置)。
5. 系統接合處使用之墊片，應考慮與實驗樣品之相容性，並定期檢查更換，以確保系統之密閉性。

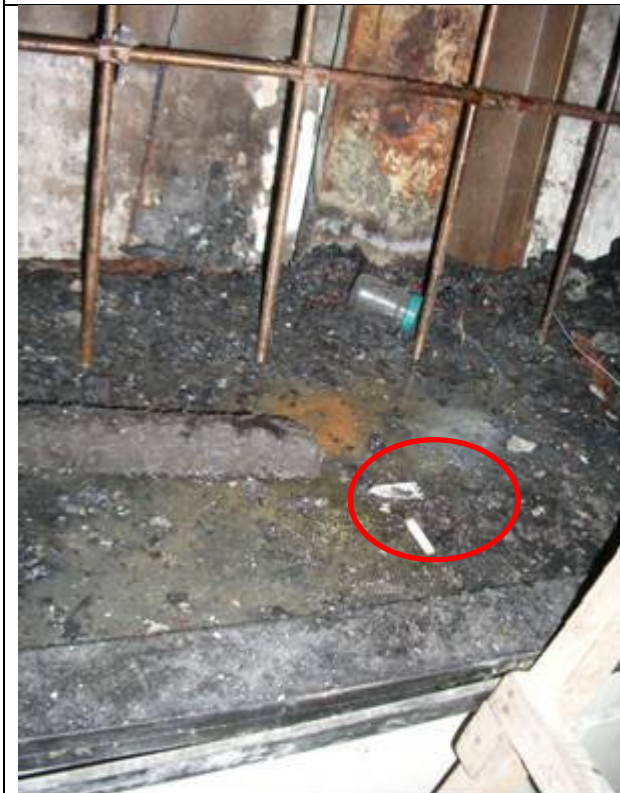
圖 5、承攬商於抽氣櫃內留有菸蒂

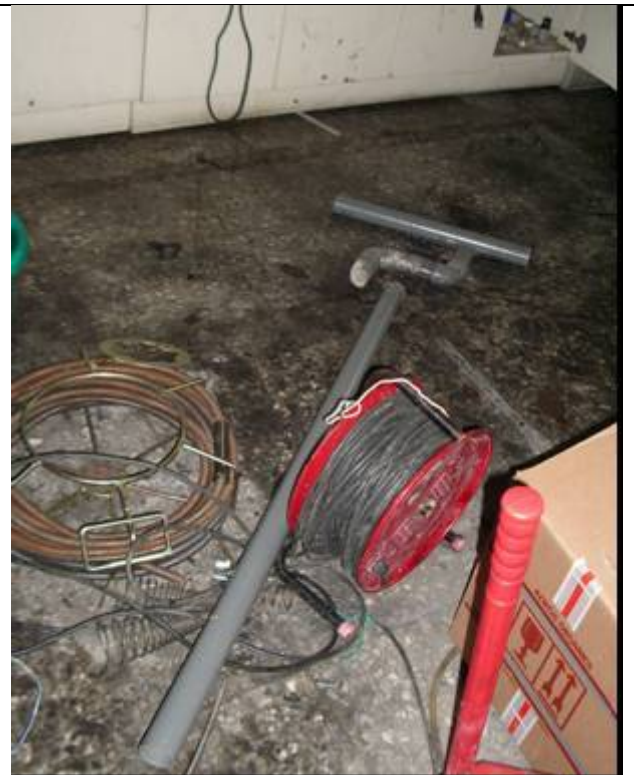
圖 6、承攬商於積水之地面以延長線進行

作業

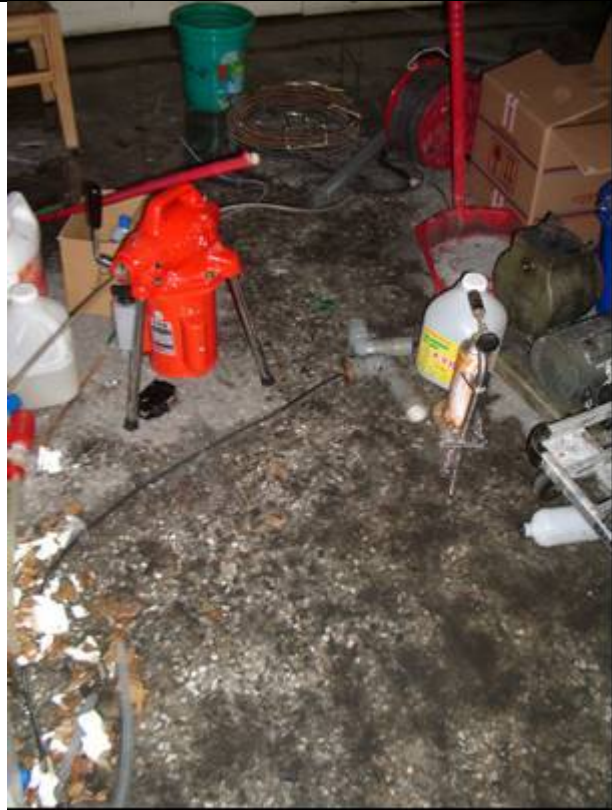
圖 7、承攬商於積水之地面以延長線進行作業

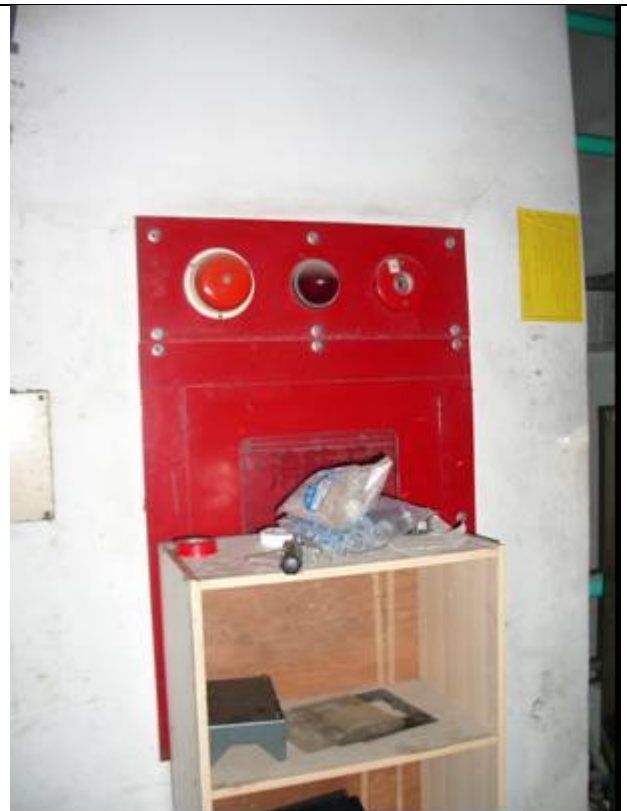
圖 10、置物櫃阻擋走廊消防栓之操作

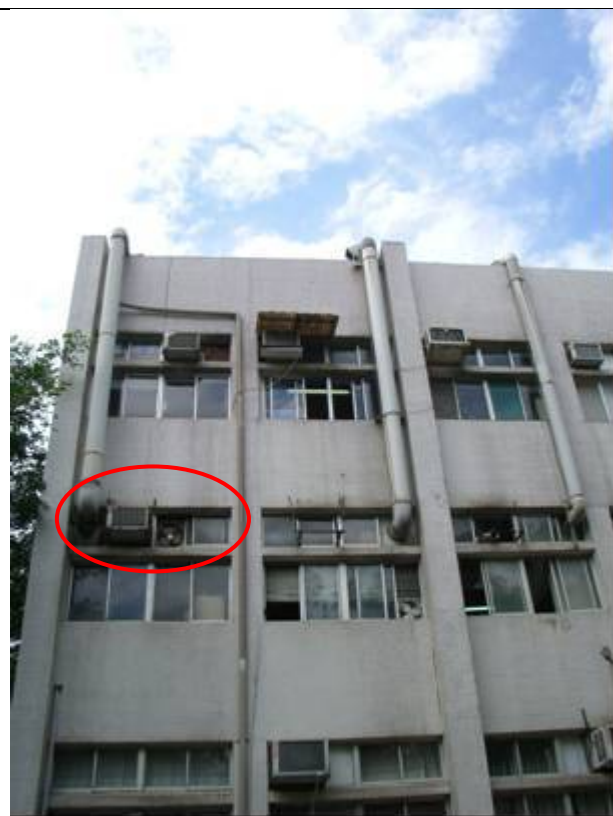
圖 12、X 鴻樓外觀抽進氣位置近接，設計不佳

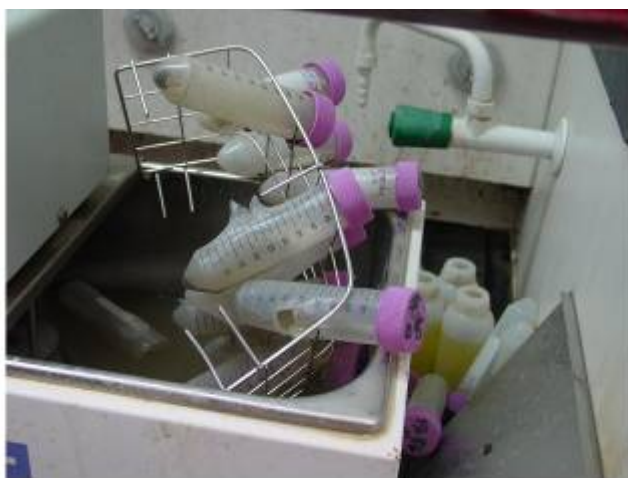
炸裂之實驗用塑膠管

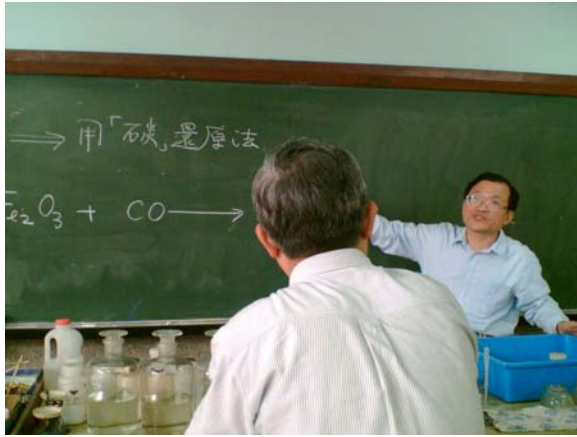
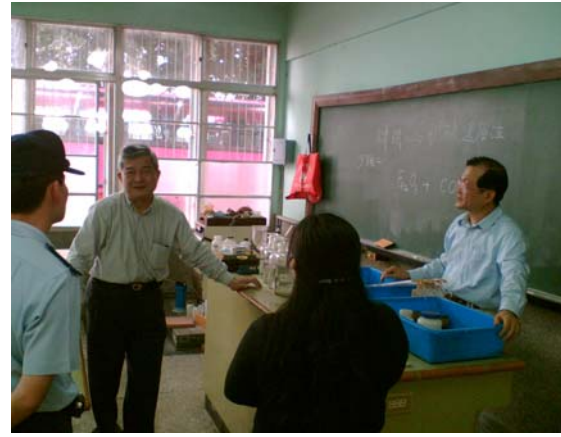
(1) 塑膠滴管吸球部位老化、破損，真空度不佳，內含溴液漏出。

1. 溴液瓶外標示不佳(圖示不對，且內容說明不清)故應強化危害通識教育訓練工作。
2. 實驗室周邊未設沖淋器，且未提供護目鏡，且實驗室內無排煙櫃(只有高中部實驗室才有排煙櫃)，故校內理化實驗室之安衛硬體設施及個人防護具之配用應再加強。
3. 如有可能，單門式實驗室應改為雙門，並規劃為外推式，俾便事故發生時，緊急應變逃生之用。
4. 加強實驗室安全衛生管理工作。
