# 學校工作場所災害案例報告 1

## 使用打火機點燃酒精膏導致左手小臂二度灼傷

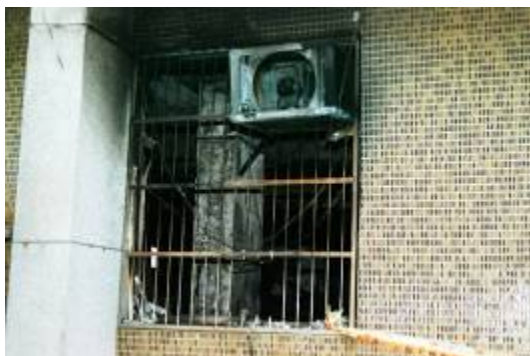
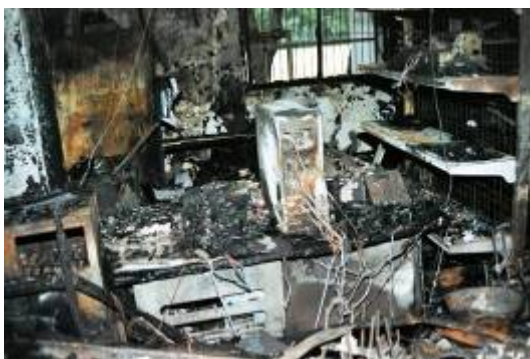
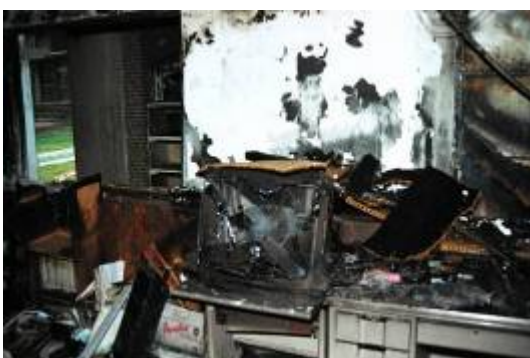
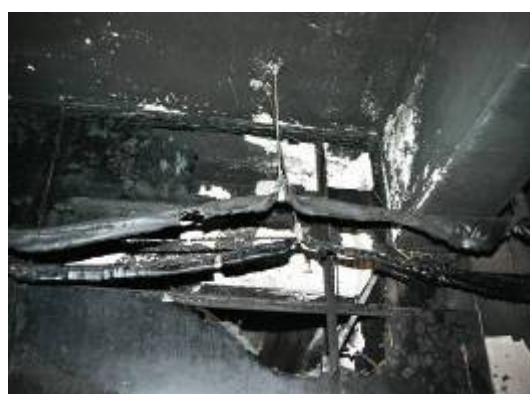
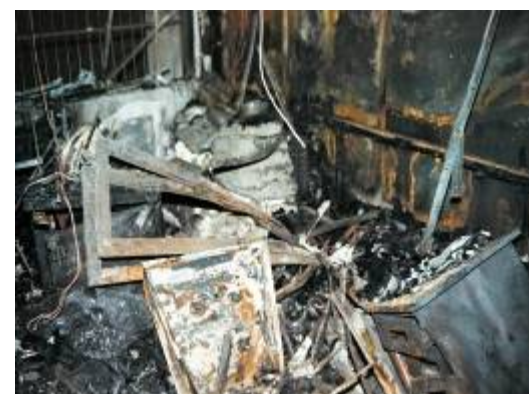
現場災害調查照片

某大學工程館土木系材料室因室內配線老舊，在年假期間無人出入的情形下意外引發電線走火，幸無人傷亡。

- 1. 老舊建物室內配線，應全面安檢並修整。
- 2. 加強實驗室電氣安全教育訓練。
- 3. 重新訂定實驗室安全用電工作守則。
- 4. 放假日實驗室電源開關要關閉，如有必要使用要有人在現場監控。
- 5. 諸如加熱水浴等須連續運轉之設備，其在運轉中需有人在現場監控。加熱水浴最好改用間接加熱，或加裝安全用液位計。

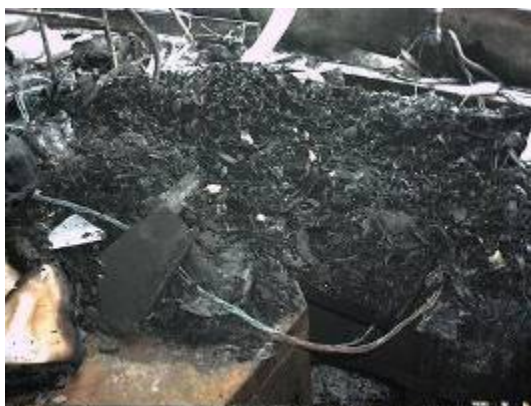
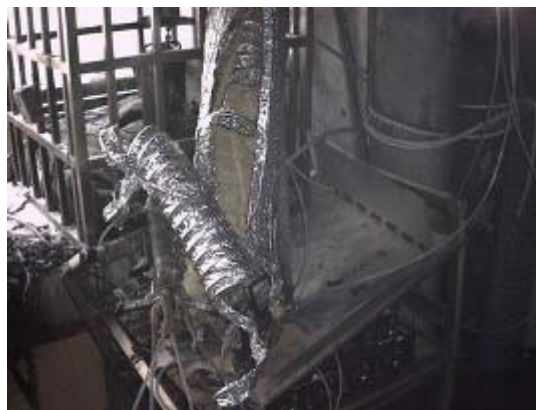
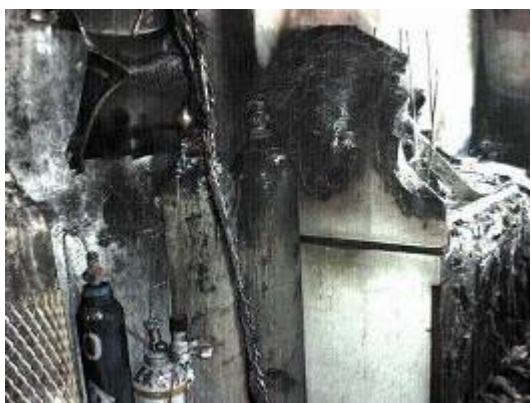
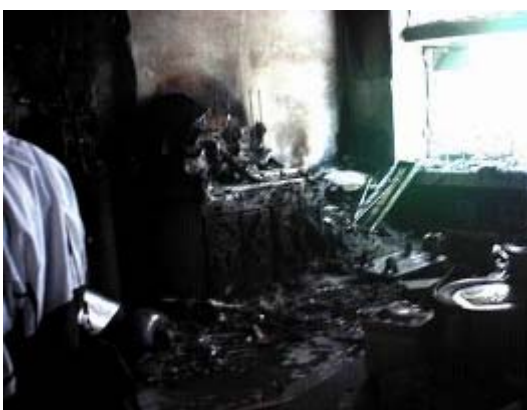
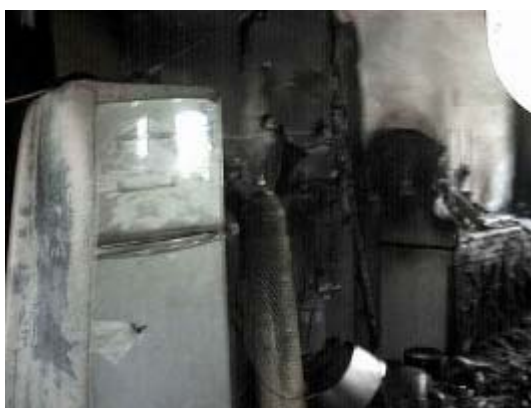
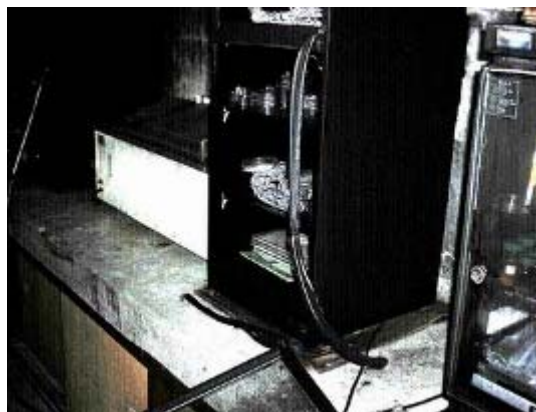
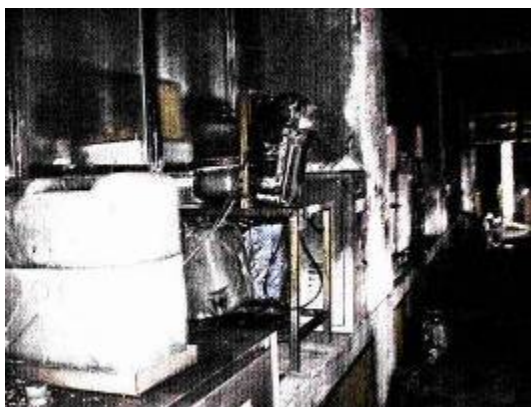
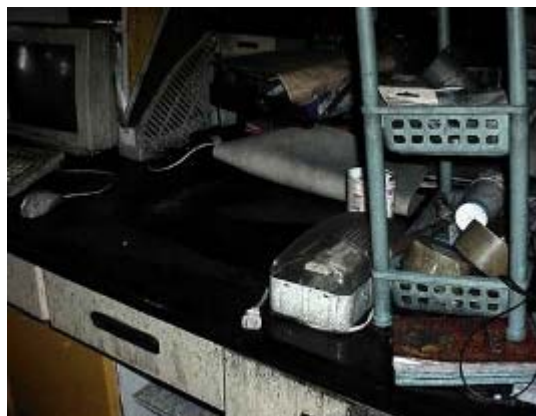
現場災害調査照片

實驗室負責老師 A 博士於 92 年 x 月 x 日夜間十點檢查 xx 實驗室，確認樣品溶劑萃取實驗運轉正常後離開學校，但隨即在當日夜間十點四十分左右，同校 B 老師與 C 老師聽到玻璃震碎聲音，並察覺該 xx 實驗室窗戶冒出火苗後，分別通知教官室及消防隊，於近十分鐘後消防隊到達並立即通知大樓內所有各樓層人員疏散並進行斷電措施，隨即破門進入 xx 實驗室內搶救，很快地以消防水及乾粉滅火器在十一點十分左右完成滅火及實施現場管制，但因為沒有配戴適當的呼吸防護具貿然進入的同時吸入大量刺激性氣體後，造成有三十多位義消與消防隊員產生身體不適症狀至醫院就診，但都無大礙並各自回家修養，隔日上午九點三十分消防局即派員至火場進行鑑識工作。初步判斷第一現場是由 xx 實驗室內靠近南側角落在進行溶劑萃取實驗的通風櫃內因有機溶劑（可能為正己烷）遇熱著火導致此次事故，造成 xx 實驗室全毀及緊鄰的單元操作及儀器分析實驗室受到嚴重毀損，部分儀器因通風排氣櫃裝設不當亦受波及，所幸並無校方人員傷亡。初步估計此次災害造成的損失約在一千萬元以上。

此次事故主要是因人為疏忽導致，在無人看管下與通風排氣櫃內進行溶劑萃取實驗，因固定架鬆脫掉落導致玻璃器皿破裂並產生溶劑蒸氣著火，同時亦無針對因溶劑蒸乾之事件採行預防措施，建立類似實驗步驟的標準操作程序並進行人員的安全衛生教育訓練。

1. 避免在無人監視情形下進行類似此次的溶劑加熱萃取實驗，應指派專人看顧並提供有關問題發生之詢問電話或通報的相關單位電話。
2. 不得將所有的排氣櫃通風管串接，以防止因動壓不足及風管產生擾流造成震動音及因煙囪效應而使鄰近區域受波及。
3. 應對每次的事故進行詳細的原因調查並提出改善對策，必要時應將其彙整成案例做為人員教育訓練之教材。
4. 應將所有實驗室的儀器設備操作建立標準操作程序，避免在排氣櫃內放置大量的溶劑藥品，除降低排氣性能外，亦可能變成引起火災的易燃物。
5. 應將實驗室內所有使用的危險物品建立清單放置在實驗室及專責管理單位，並將其放置地點及位置建檔並定期檢點及推陳出新。
6. 應在校內建立實驗室火災緊急應變小組並配合消防隊員進行消防搶救演練及要求所有相關教職員工生參與。
7. 必要時應加裝氣體監測及通報系統，儘早處置以免災害擴大。

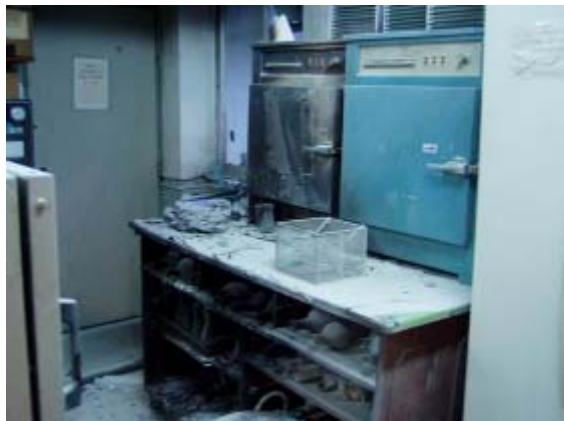
### 現場災害調查照片

### 電機系研究室 電源線安裝錯誤導致火災

1. 對類似之電器用品進行全面清查及安檢。
2. 對過於老舊之電器用品應更新。
3. 加強電器用品之安衛教育訓練。
4. 擬定實驗室安全用電工作守則。
5. 對需用電設備，在使用過程中應有人在場監視。

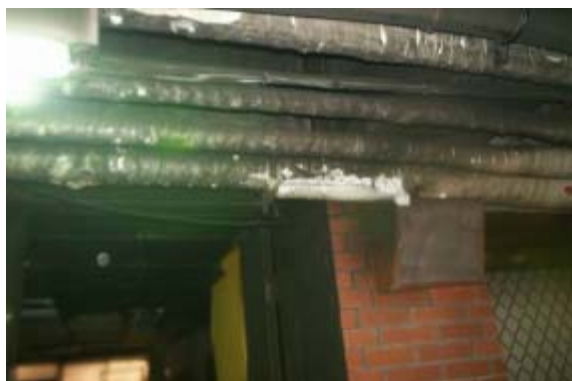
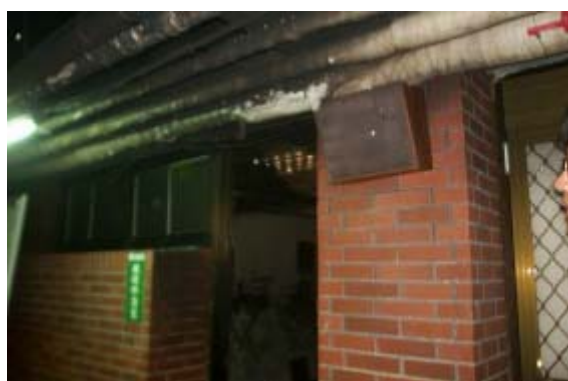
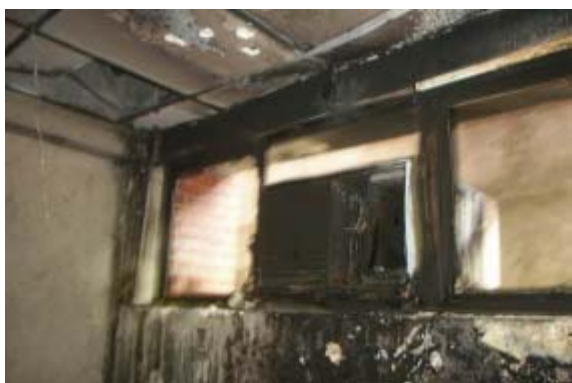
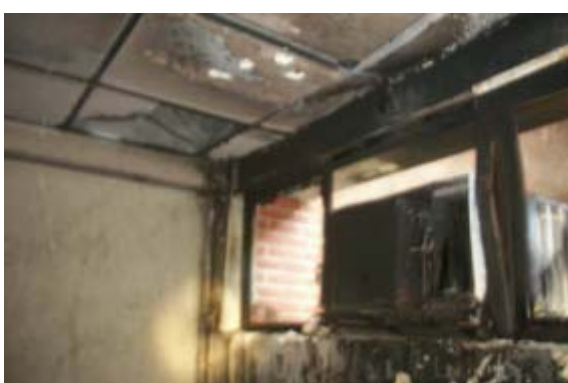
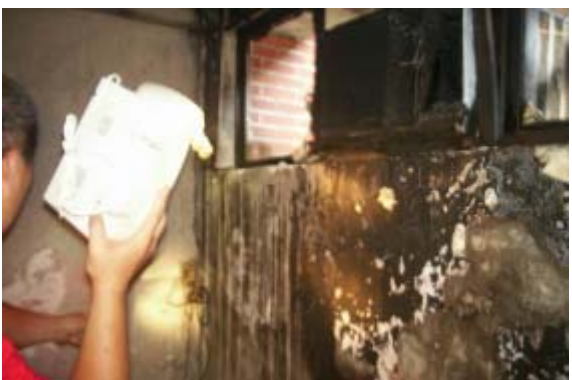
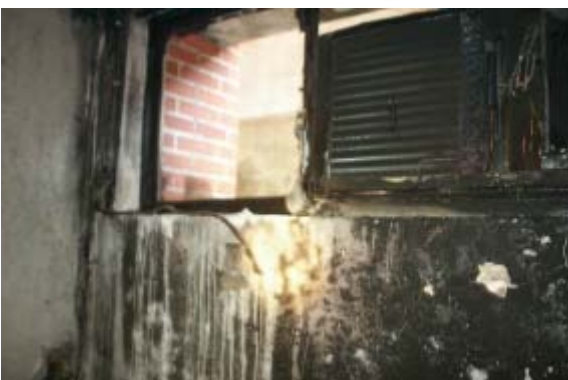
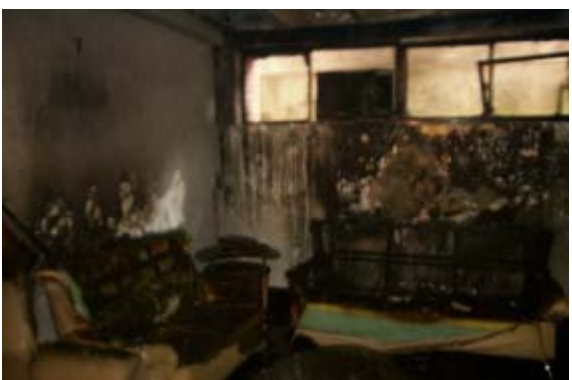
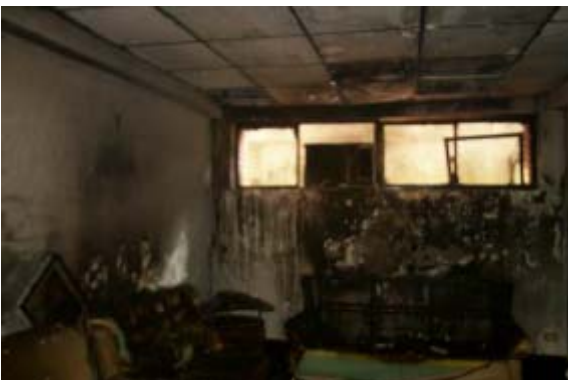
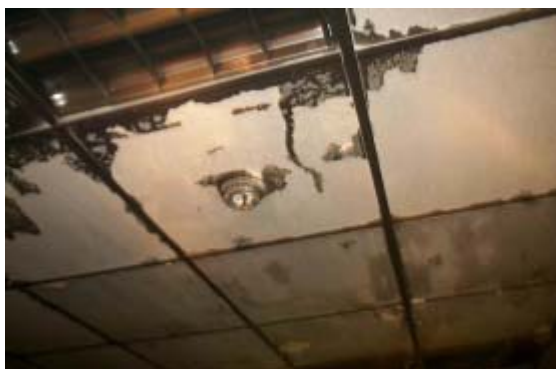
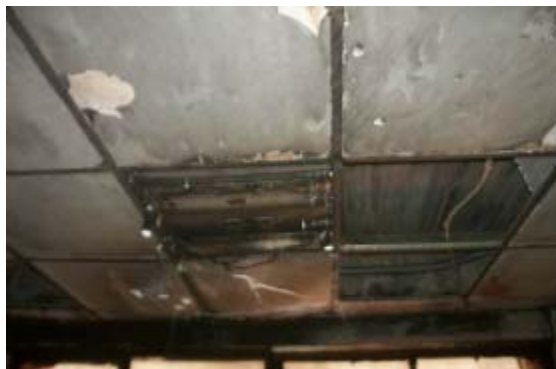
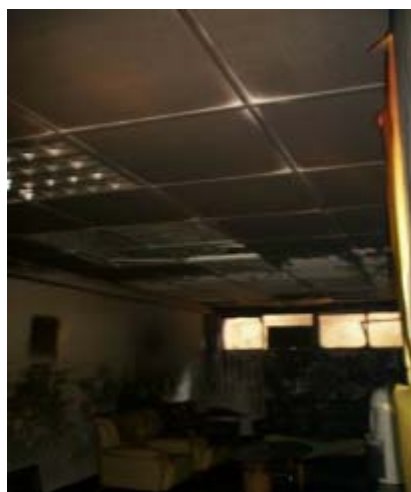
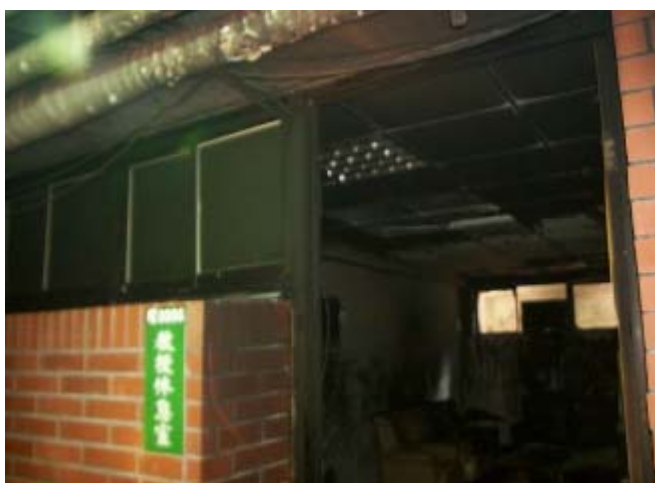
現場災害調查照片

某大學於 92 年 X 月 X 日 18 時 33 分值班室消防監控電腦銀幕顯示理學院地下室發生火警，值班人員立即向 119 報案，並作初步滅火，消防隊趕到後於 18 時 50 分撲滅火勢，經鑑定了解初判可能為一般冷氣機電線或面板老舊劣化短路引發著火（無熔絲開關跳脫），先燒毀面板及塑膠外殼，著火之塑膠外殼掉落下方沙發，導致沙發著火延燒至其他沙發及茶几，毀損情形如所附照片。於 92 年 X 月 X 日 19 時左右接獲消息立即連絡上該校緊急連絡電話，了解發生地點為理學院地下室，由於正值暑假期間，該教授休息室並無人使用，無人傷亡，已照相存檔，學校並檢討全面檢修老舊之設備。

2.例假日或無人使用時，實驗室總電源開關要關閉

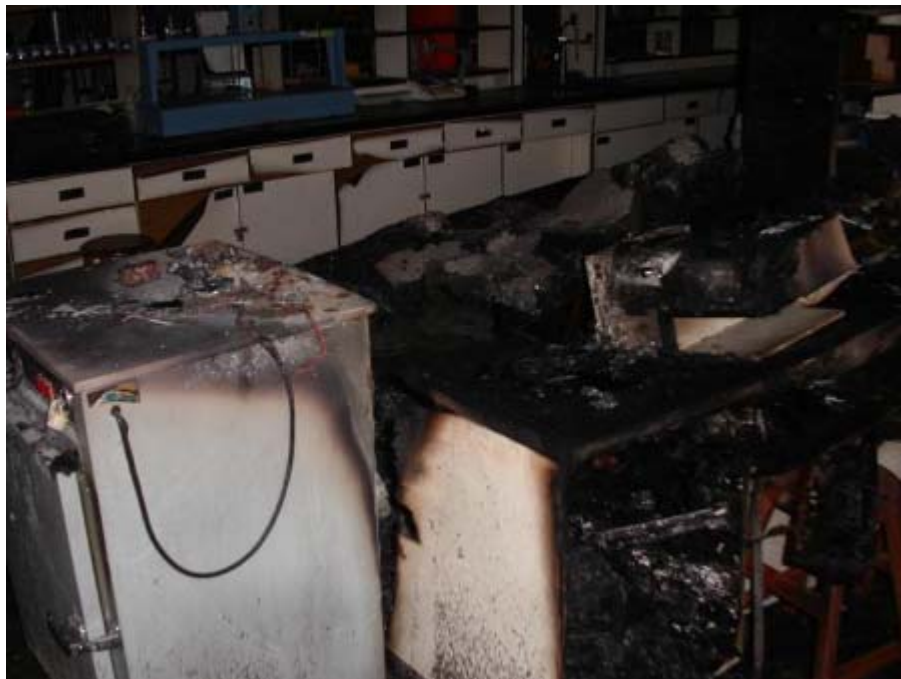
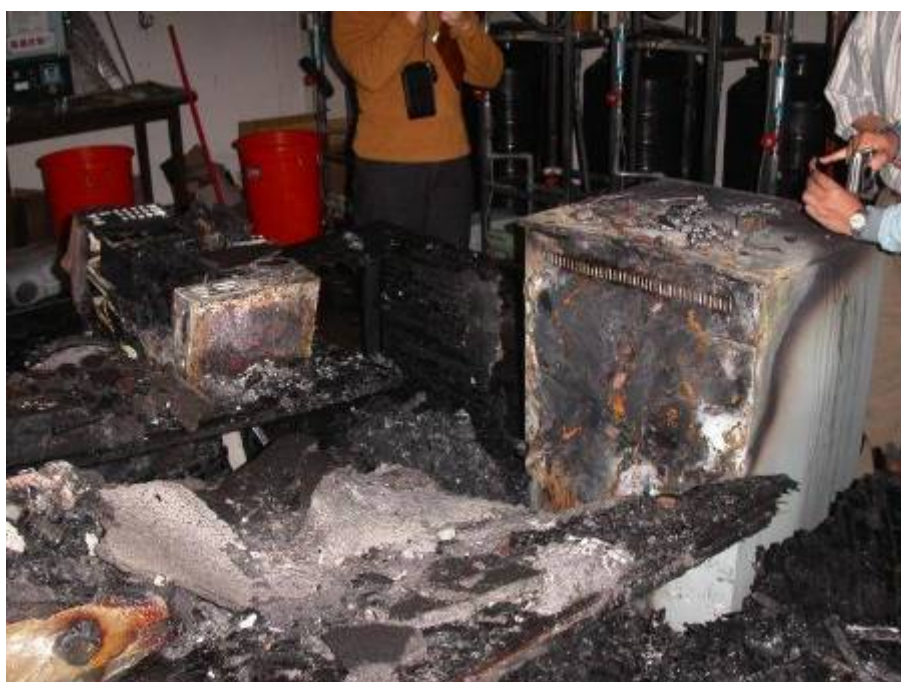
## 現場災害調査照片

技術學院於 92 年 X 月 X 日 8 時 20 分學生發現進修部教務組辦公室有濃煙竄出，即向該校行政聯合服務中心報告，現場起火點為負責學生資料之處理工作，設有電腦掃瞄器等設備，並存有部份書面資料及擦拭用酒精綿片，災害發生後附近設備燒毀，周遭受到波及，其餘地區遭濃煙燻黑。行政聯合服務中心接獲學生報告後隨即通報環安組，環安組通知營繕組前往處理，並通報消防隊，營繕組人員先破壞窗戶，朝內噴水，再破壞大門查看，消防隊趕到後，掌握現場，此時濃煙已大致受到控制，實際發生原因，正由消防隊調查中，保險公司亦到場了解損失情形，初步估計有 10 台電腦損毀，若干台受潮，加上其他硬體及設施，損失約在 100 萬元上下。

1. 不得使用延長線接裝各種電氣設備或器具。
2. 延長線不得有接頭及不得使用二條以上電線直接連接。
3. 與電路無關之任何物件，不得懸掛或放置於電線或電氣器具上，如電線線路上方不得置有其他物體或物質以避免壓破或不易散熱而熱之蓄積導致起火，電腦主機及其他電氣器具亦不得放置任何物件於其上方。
4. 個別電氣設備、器具等應有獨立電源插座。
5. 電氣設備、器具等均應有良好接地。
6. 電氣設備或器具之電路電線不得置於人員行走通道，如無法避免時應有適當之保護措施。
7. 電氣設備或器具之電路電線不得置於座位容易踐踏之處或因椅子移動可能被壓輾致破損之處。
8. 下班所有人員離開後，宜將總電源開關關閉。

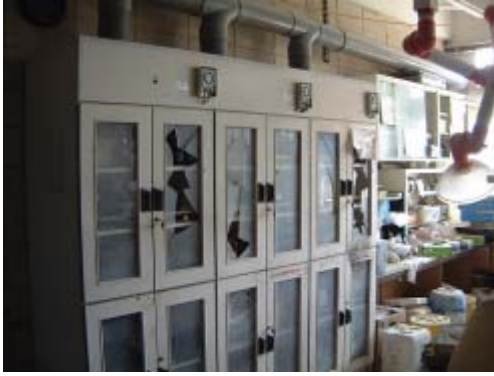
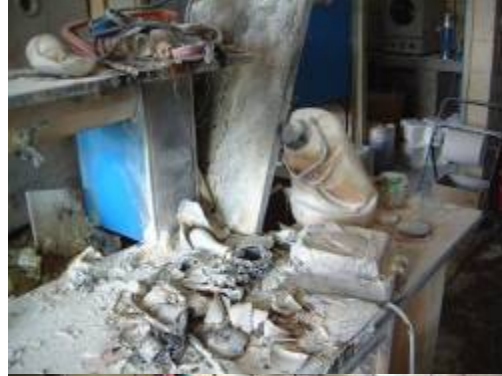
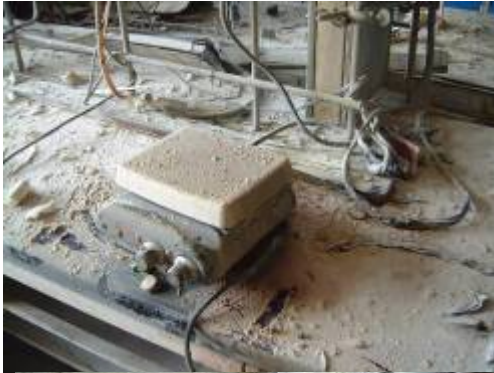
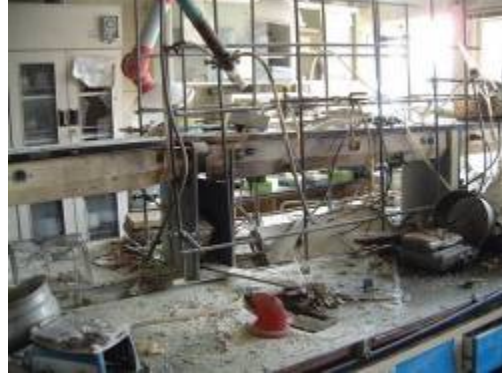
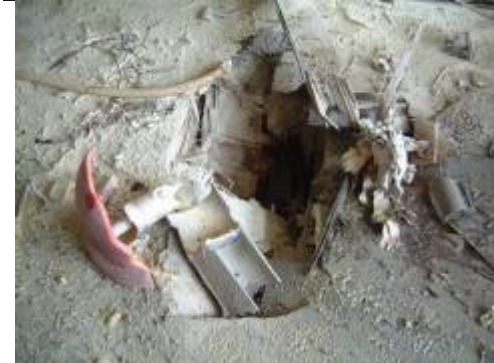
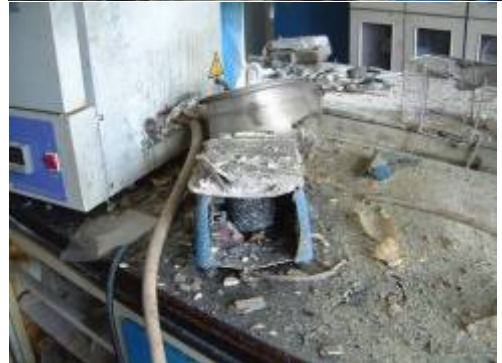
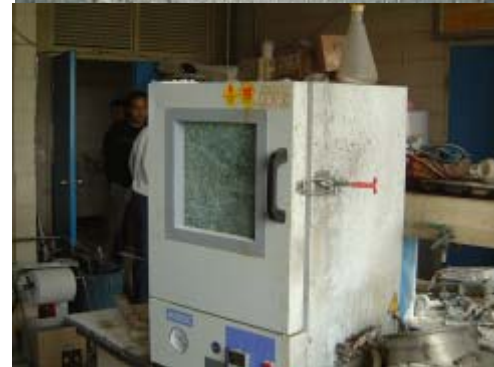
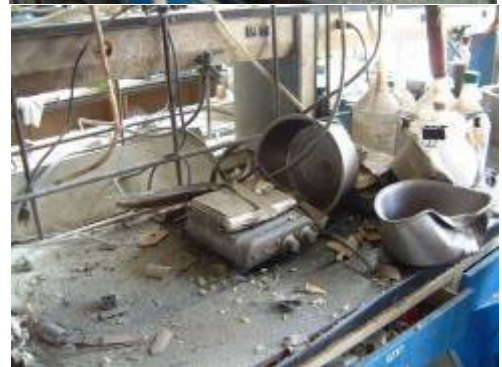
## 現場災害調查照片

某大學於 93 年 X 月 X 日 11 時無機高分子研究室，據 X 先生表示，當日研究生上午於該無機高分子研究室進行偶氮化合物研究的加熱實驗及乙腈回收再利用的蒸餾實驗，11 時左右研究生外出，實驗室在無人的狀況下繼續加熱反應，疑似冷卻管破裂鬆脫，冷卻水使蒸餾容器溫差過大而產生劇烈反應而爆炸，其爆炸同時波及實驗桌旁之丙酮溶劑容器而引起火災，經同學發現以滅火器將火撲滅。本次災害無人員受傷，僅有財物損失，現場碎玻璃已清除完畢，目前實驗室暫停使用。

- 1. 於進行化學實驗時，實驗室要留有人員看守。
- 2. 訂定各實驗室操作注意事項及工作守則。
- 3. 加強學生實驗室安全衛生教育訓練。
- 4. 儀器設備於操作前應實施自動檢查。
- 5. 對學校有類似實驗室（進行蒸餾或分餾實驗）之儀器應全面檢查。

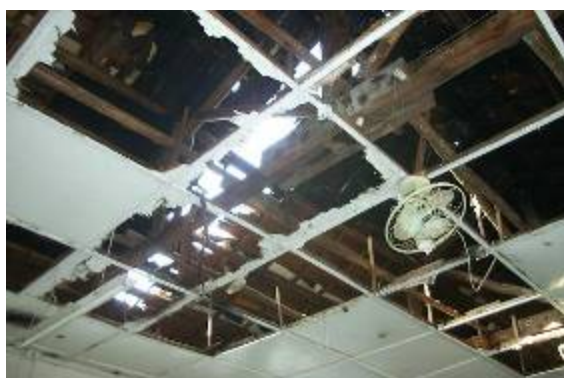
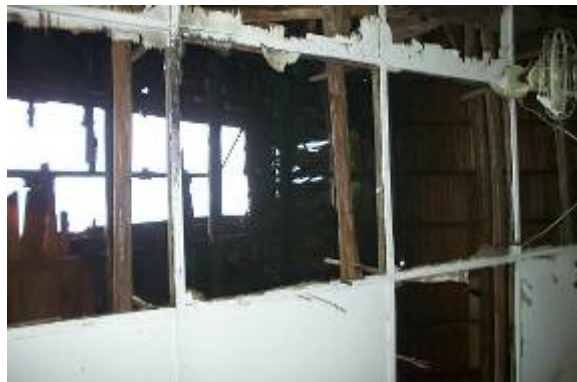
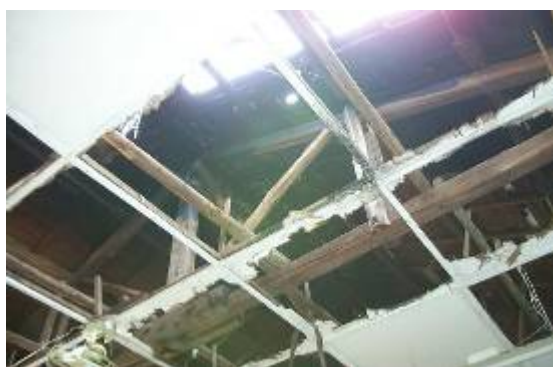
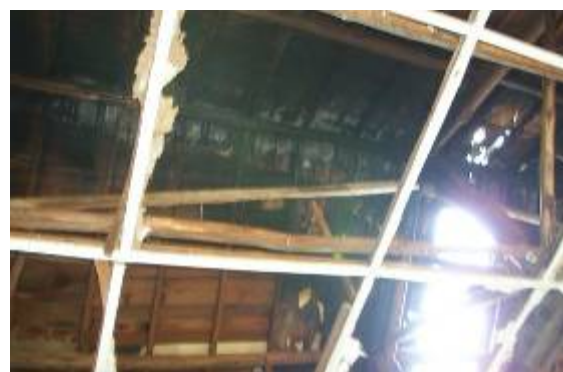
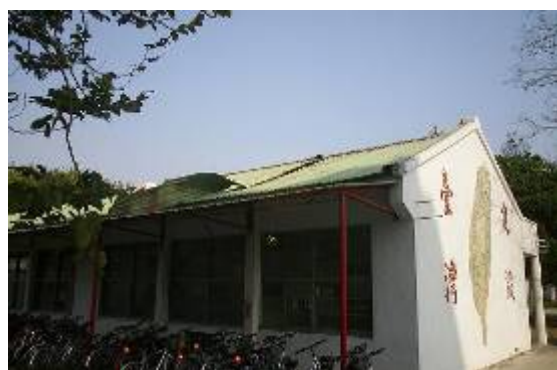
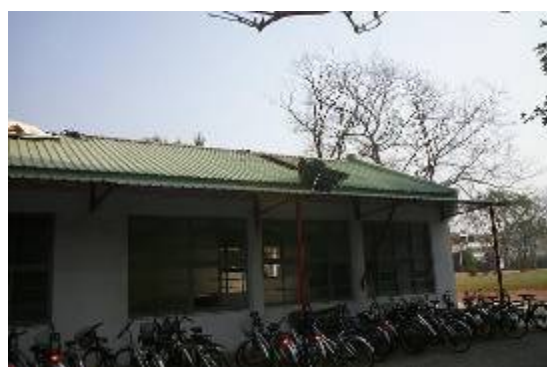
現場災害調查照片

某高級中學於 93 年 X 月 X 日 8 時 30 分至 9 時正在進行週會時，學生聽到舊美工教室傳來爆裂聲，隨即看到教室屋頂冒出黑煙，教職人員衝到教室發現美工教室鐵皮屋頂下之木製屋脊起火，立即向 119 報案，消防隊趕到後於火勢很快被控制住。目前了解經初判因為屋頂並無電線等線路，有發現爆竹，可能為爆竹掉落屋頂爆炸引發著火，先燒毀木板屋脊，但並未延燒至天花板，毀損情形如所附照片。於 93 年 2 月 X 日 9 時左右接獲消息立即連絡上該校 A 總務主任，了解發生地點為美工教室，由於該教室無人使用，初判可能為外在因素引發著火，無人傷亡。

1.木製屋脊上方披覆之鐵皮要注意檢漏，以防止高溫外物與木質部接觸。

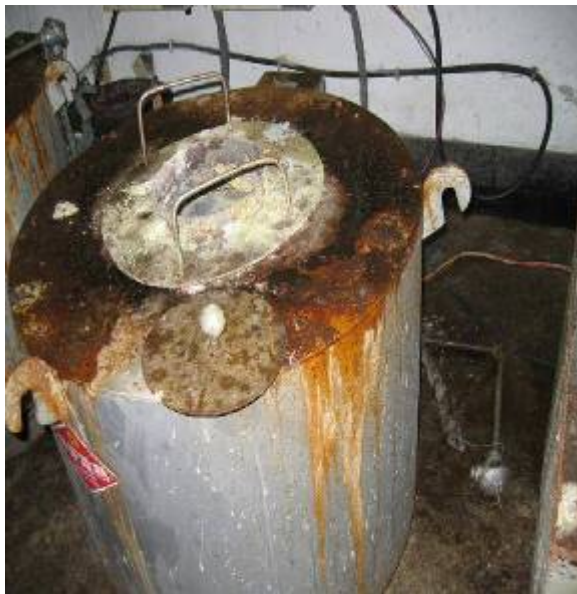
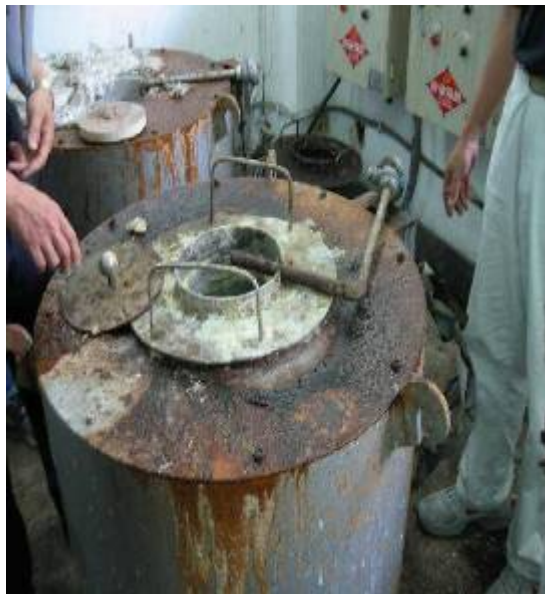
#### 現場災害調查照片

某科技大學於 93 年 X 月 X 日。前一天下午 A 人員找學長及技術員教導如何操作鹽浴爐，由於該爐當天已有其他人使用，所以直接設定好溫度之後，一切正常沒問題。但該爐擺置的是低溫鹽，不符她的需求，故將之關機。當天早上，A 人員將低溫鹽（連同坩堝）自電爐取出，並換成另一個裝有熱處理鹽（B 同學誤以為它是中溫鹽）的坩堝，然後將溫度設定於 450℃。經過一段時間之後，當 A 人員要將熱電偶插入坩堝時，在穿破表層固態鹽之後即發生爆開（詳細情形如附件一）。事故發生後護士接到電話後 2-3 分鐘內趕到現場，B 同學已在實驗室內用一般水龍頭的水潑洗（眼簾未撐開），護士到達後將張同學平躺，協助將眼簾撐開再沖洗，並急召 119 送往三軍總醫院急診，教官隨後趕到協助處理。經醫師診斷為臉部二、三度燙傷、右眼失明，左眼目前正在全力搶救中。

- 1.學校雖有提供熱安全防護面罩及衣物，但仍應強制學生進行實驗時需正確配戴使用。
- 2.實驗室外適當地點應再加設一具緊急沖淋器，最好實驗室內也加裝1台緊急沖淋器。
- 3.對校內同類型之加熱器作全面性調查。
- 4.操作實驗前，應由指導老師告知此實驗可能發生的危害及應注意事項。
- 5.鹽浴爐內材料表層未完全融熔前，因下層溫度高，壓力大。此時，不能把熱電偶插入材料內測量溫度，以免熱融物噴出。所以，最好要等坩堝內容物完全熔融後，再測溫才較安全。
- 6.學校於新生入學舉辦之實驗（習）場所安全衛生教育訓練，並應要求學生一定要參加，否則不能操作實驗。
- 7.坩堝內容物如已冷卻（溫度 $<200^{\circ}\text{C}$ 時），因無機鹽易吸水份受潮。所以，鹽浴爐在加熱前，宜將坩堝其內含物烘乾（溫度 $150^{\circ}\text{C}$ 左右，12小時），此外，熱電偶棒及試片不可含有水份。

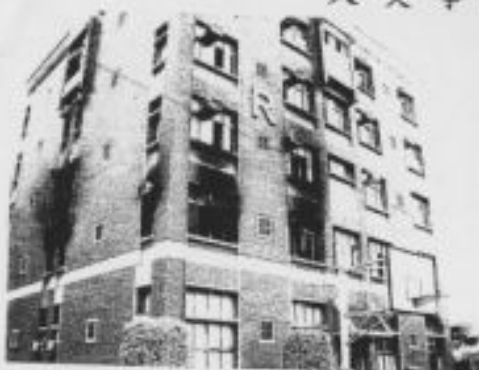
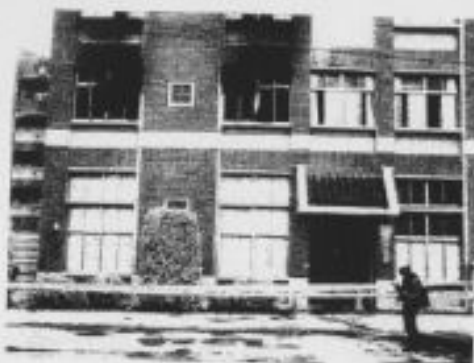
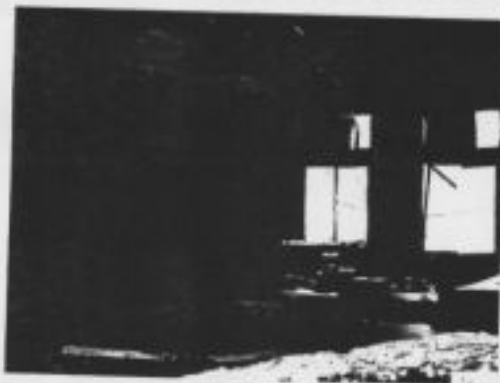
火災事故現場照片

某大學 2004 年 X 月 X 日傍晚化學系某研究室 A、B 兩位研究生坐在靠窗戶之書桌前使用電腦，17 時 40 分突然聽到一聲玻璃破裂聲（其突然破裂原因不明），兩位學生同時站起來查看發生何事，看到抽氣櫃正下方之地板上裝有正己烷溶劑〈四公升〉之玻璃瓶破裂，溶劑溢流四處，A 生繼續使用電腦，B 生隨即清理，用掃把掃除玻璃，再用拖把清除地面之溶劑，才清除兩下就起火，火勢一下很大，無法撲滅，兩位學生從另一側門安全逃出。有同學從另一出口拿滅火器，從門口向內撲滅，惟當時六樓窗戶打開情況下，強風吹進，使得火勢更大，且因同學是站在下風處根本無法靠近滅火。火警發生時啟動天花板上之火災警報器，駐警隊和環安中心於 17 時 45 分接獲通知，消防隊於 17 時 50 分趕到現場，支援七部消防車和二部救護車，火勢於 18 時 30 分初步以乾粉滅火器控制撲滅，隨後因現場高溫及溶劑瓶破裂溢出又數度復燃，由消防車在六樓外以水柱降溫及滅火，最後於 20:00 時完全撲滅。本次火災無人員傷亡，受火災直接波及之六樓其他實驗室，學校估算損失約為一千萬元。

(2) 玻璃瓶裝之溶劑未放在金屬之器皿上，當玻璃瓶破裂後，使液體四處流散蒸發。

(3) 玻璃瓶品質不佳，雖無外力衝擊下，仍自行斷裂兩截。

1. 玻璃瓶之有機溶劑應放在金屬之器皿內，以防止玻璃瓶破裂後溶劑流散。

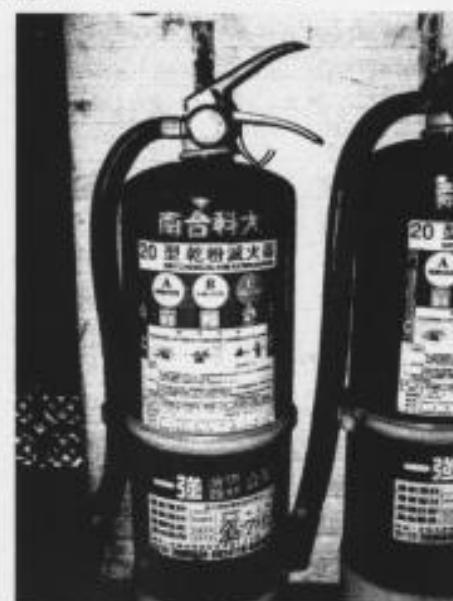
→ 消防插头易受阻碍成电

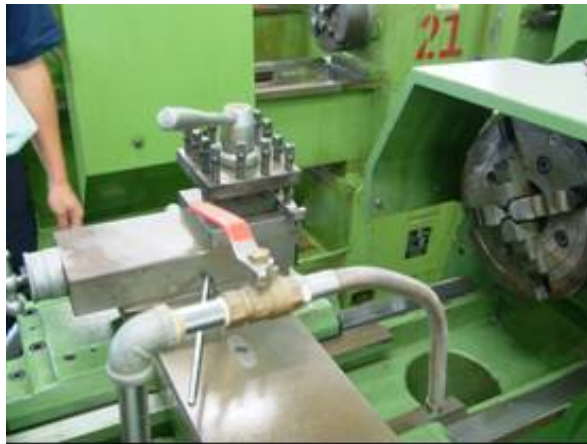
螺絲鉋手的位置

1. 應製作所有機械設備操作之 SOP。
2. 該科應加強學生的安全衛生教育訓練。
3. 部分設備都無裝設緊急制動裝置，應儘速裝設。
4. 建議該校健康中心應製作傷害統計分析表，統計每學期學生受傷情形及那類課程較多傷害，改善該校安全衛生教育訓練疏忽部分。

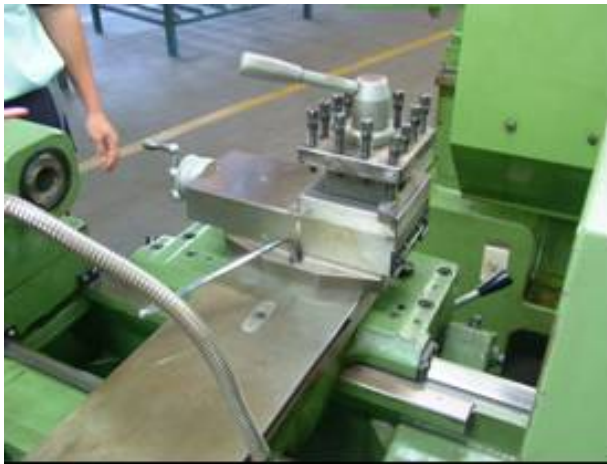
不同角度螺絲鉋手的位置

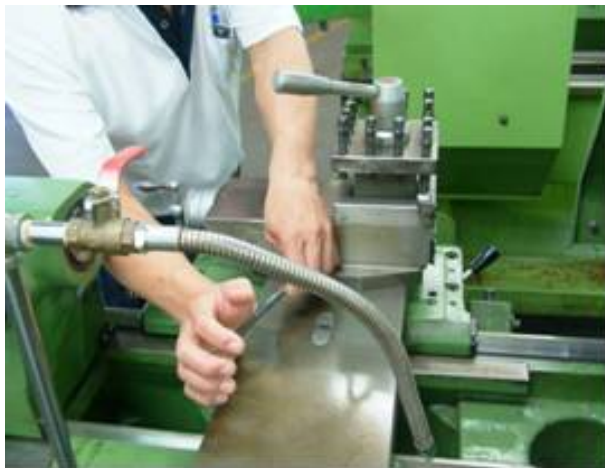
正確鬆開螺絲鉋手方式

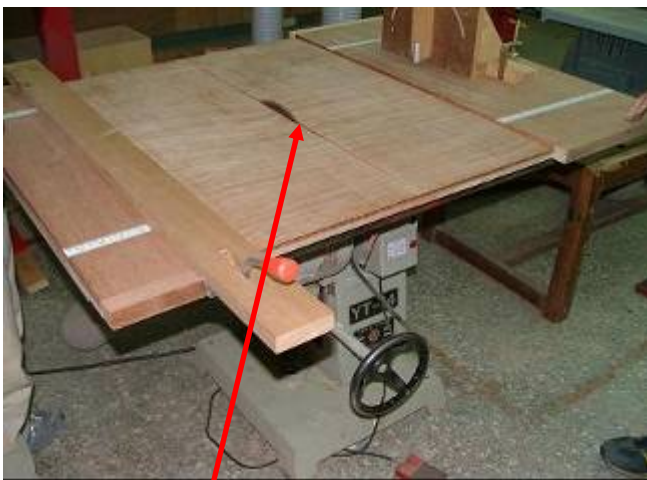
發生事故之圓盤鋸，未設鋸齒接觸預防裝置及反撥預防裝置

1. 對於校內實習工廠所使用之木材加工用圓盤鋸應設鋸齒接觸預防裝置及反撥預防裝置。
2. 對於未設鋸齒接觸預防裝置及反撥預防裝置之木材加工圓盤鋸，應規定不得使用，並將電源拆除。
3. 針對各種實驗室、試驗室、實習工廠等使用之機械設備，確實訂定具體可行之工作守則，落實實施。
4. 實習工作場所應選購型式檢定合格之機械器具，並視需要使用手工具加以輔助。
5. 實習工作場所需派駐監督人員，監看操作人員是否遵守機械器具使用程序、作業標準，避免事故發生。

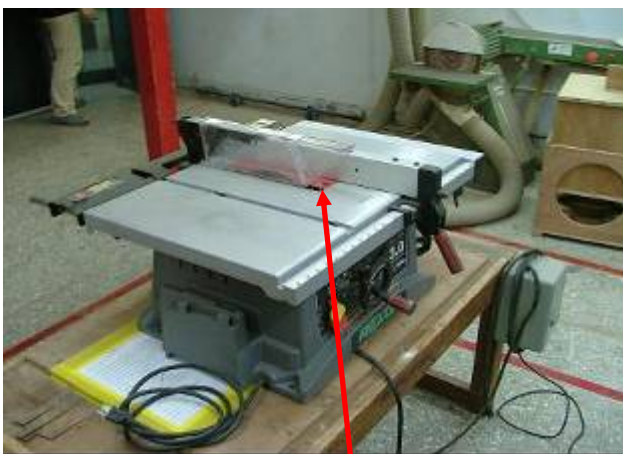
木材加工用圓盤鋸設有鋸齒接觸預防裝置及反撥預防裝置

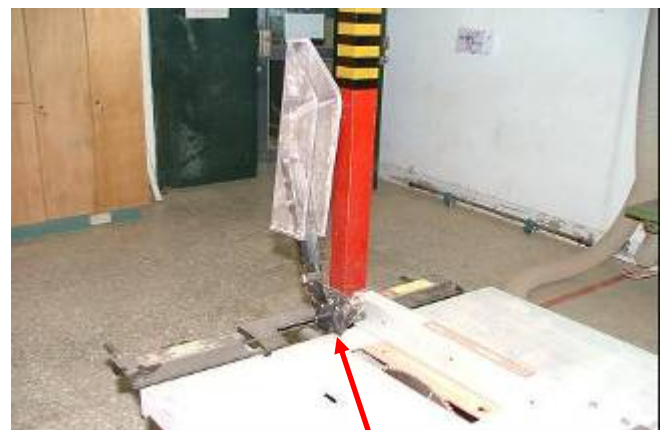
木材加工用圓盤鋸設有鋸齒接觸預防裝置及反撥預防裝置

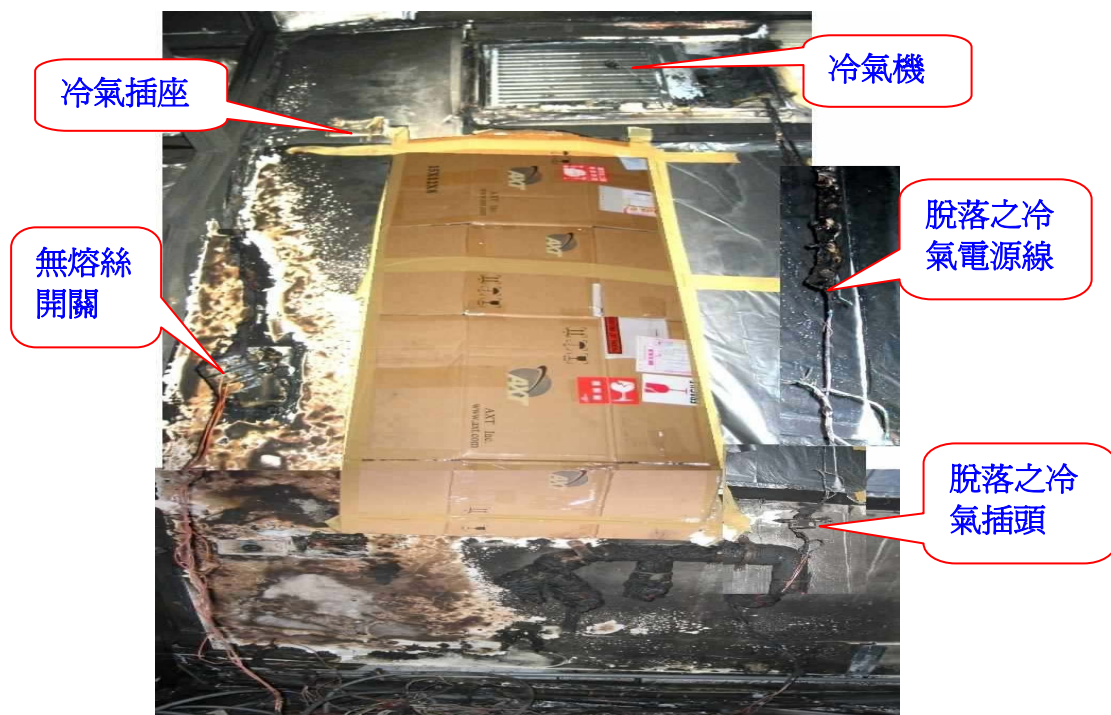
- (1) 該實驗室電氣設備逐漸增加，其電氣開關並未設置於電器箱內，為臨時之接線方式，非密閉式。
- (2) 電器開關至於冷氣下方，極易因冷氣設備所產生之冷凝水滴落造成短路，造成人員感電或無熔絲開關故障。
- (3) 總電流負荷並未於每次增加設備時，重新測定是否過負載。

圖一 內牆電氣線路配置情形

1. 無熔絲等電氣開關宜用鐵盒保護蓋，減少灰塵或鹽分等附著或侵蝕，防止短路過熱著火之情事。
2. 電器開關至於冷氣下方，極易因冷氣設備所產生之冷凝水滴落造成短路，於該類似隻潮濕場所與位置應加裝漏電斷路器。
3. 電線應定期實施自動檢查。
4. 電氣線路之下方不可放置易燃物品，以免電氣著火時，產生擴燃現象。
5. 實驗室應設置自動灑水消防設備，俾發生火警時能達到自動滅火效果。
6. 實驗室除管理人外，應交付代理人實驗場所進出口之鑰匙，以避免無門可入之窘境。

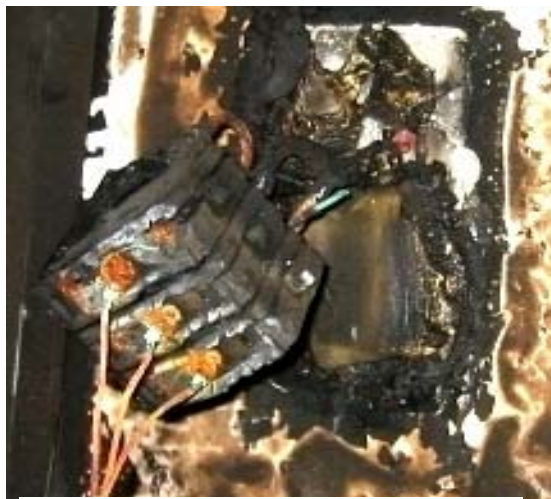
圖二 無熔絲開關圖

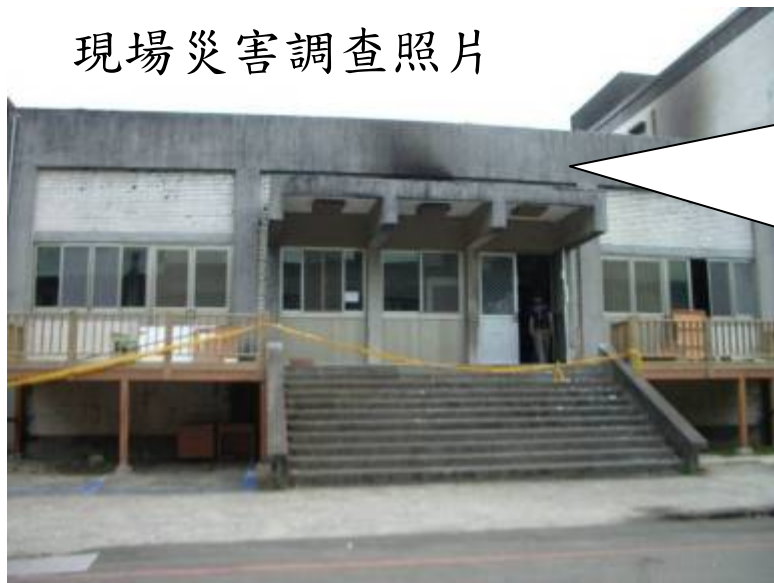
災害發生場所外觀：

室，位於校內綜合教室與  
學生活動中心之間，為一  
具有地下室(供學生社團  
辦公室用途)之建築，內部  
裝潢多為木製建材。

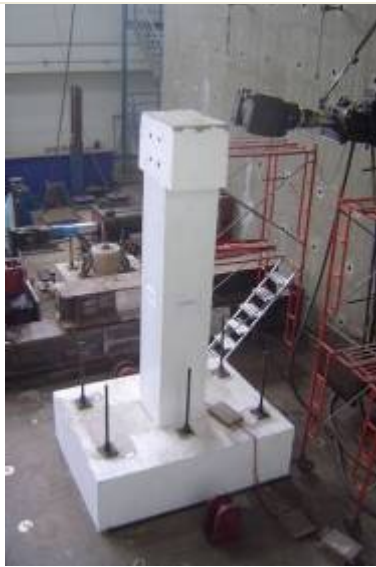
發生災害之大型結構試驗基座(高4.6m)

4.宜建立實驗材料組裝與拆卸之標準作業規範，並應於實驗開始進行之前有一套安全稽核機制，以確認組裝之精確性。

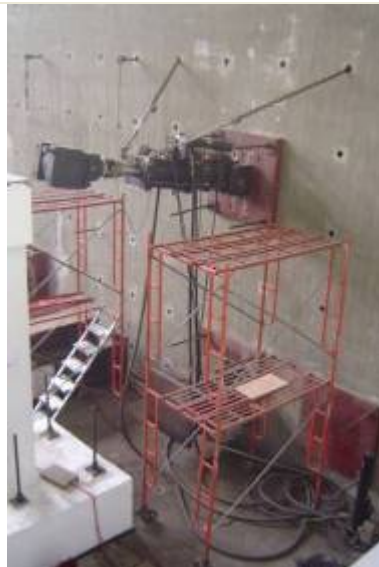
施工架工作臺及爬梯週邊無護欄

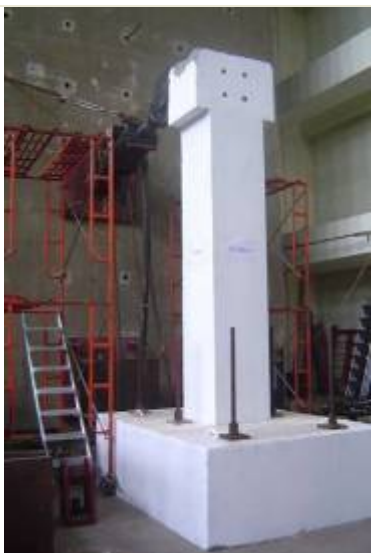
施工架內爬梯不完整

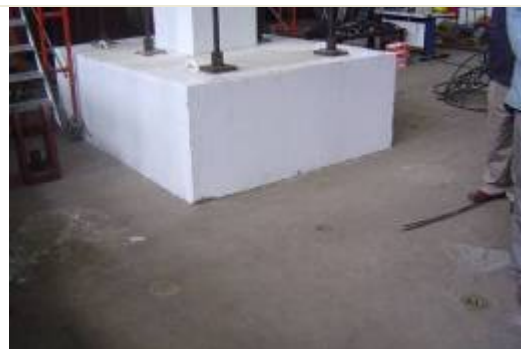
鋼樑撞擊地面造成凹損

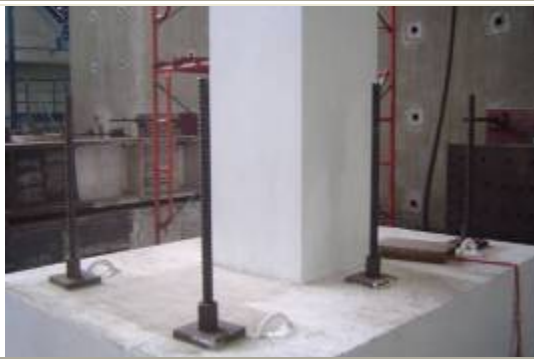
預力鋼棒突出段應加護套

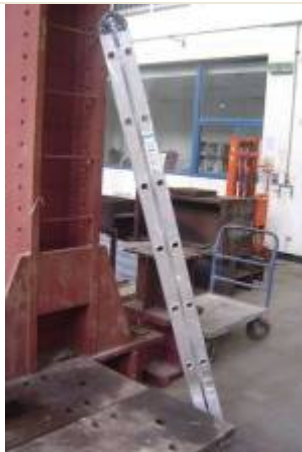
實驗室內使用不具安全性之摺疊梯

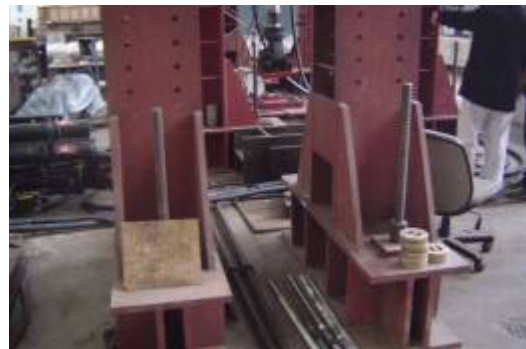
預力鋼棒突出段應加護套

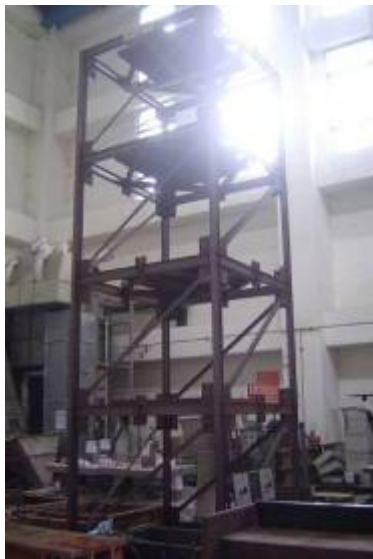
大型實驗構架無適當之爬梯

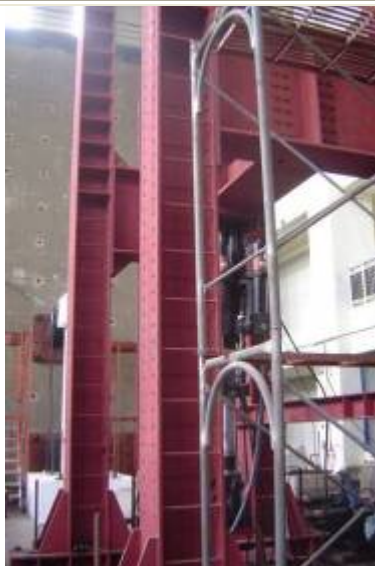
大型實驗構架無適當之爬梯

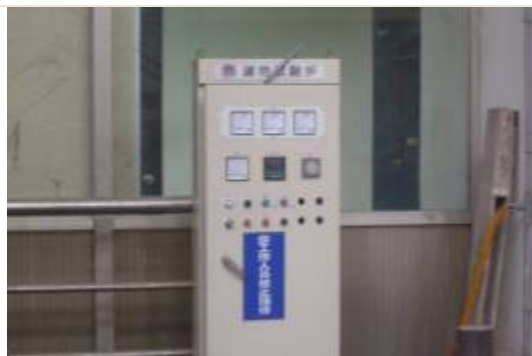
配電盤未上鎖管制

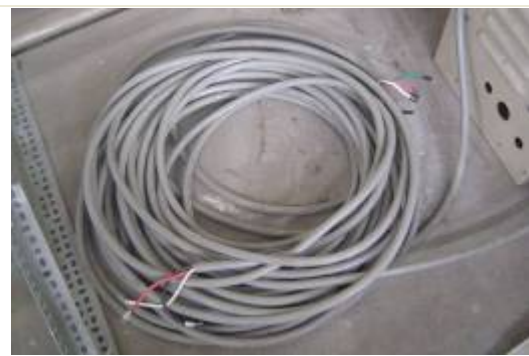
電線接頭並無防止感電裝置

裸線接頭易有感電危害

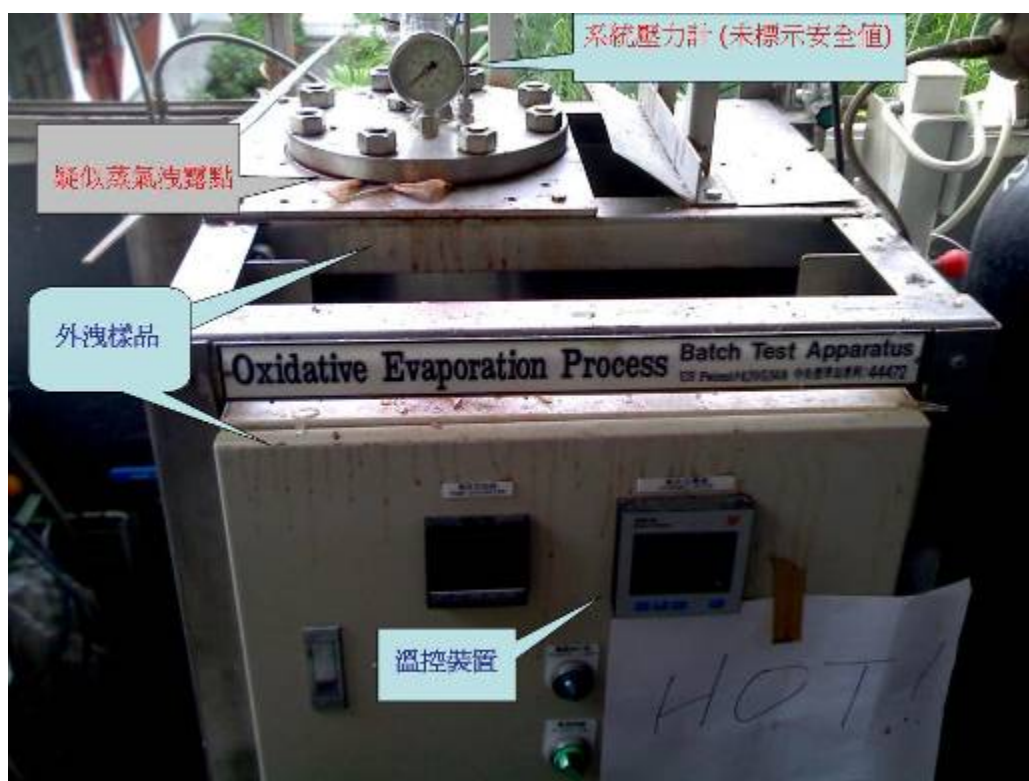
本事故之確切原因無法確定，研判應為系統接合墊片，因遭樣品影響，失去承受力，造成洩漏，但設備缺乏安全裝置，為導致事故結果擴大之主因。

引發本事故之氧化蒸發設備模組 (如箭頭)- 注意: 實驗室窗戶及週遭易碎設備遭波及

1. 壓力設備加裝緊急排放安全裝置(如安全閥、破裂盤)。
2. 設備之系統壓力計，標示安全值，提醒人員注意。
3. 對於有加熱易燃性液體的裝置，應確保其加熱裝置正常。
4. 對於因加熱液體而會產生高壓的壓力容器，應裝有高溫保護裝置(如 HHH 切斷加熱裝置)。
5. 系統接合處使用之墊片，應考慮與實驗樣品之相容性，並定期檢查更換，以確保系統之密閉性。

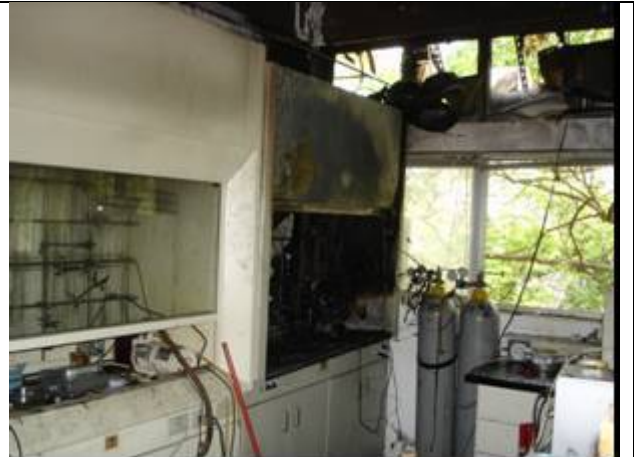
圖 1、災害現場燒毀之抽氣櫃(一)

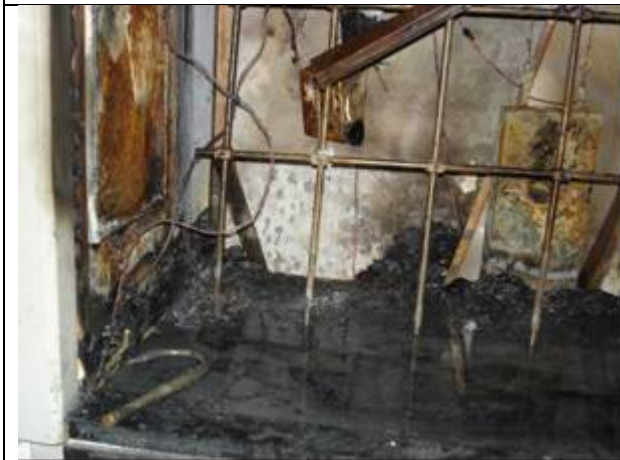
圖 2、災害現場燒毀之抽氣櫃(二)

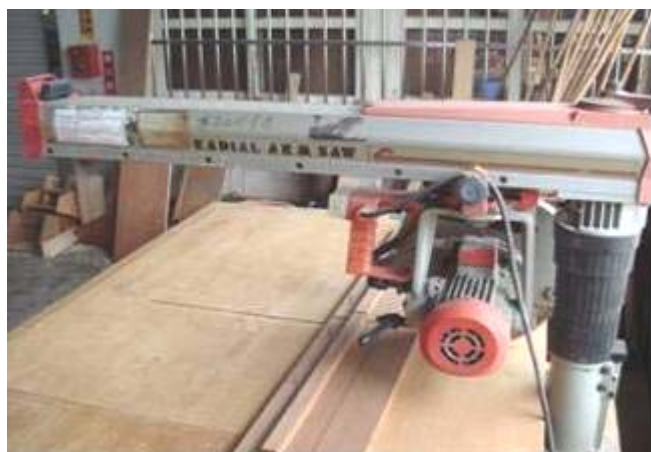
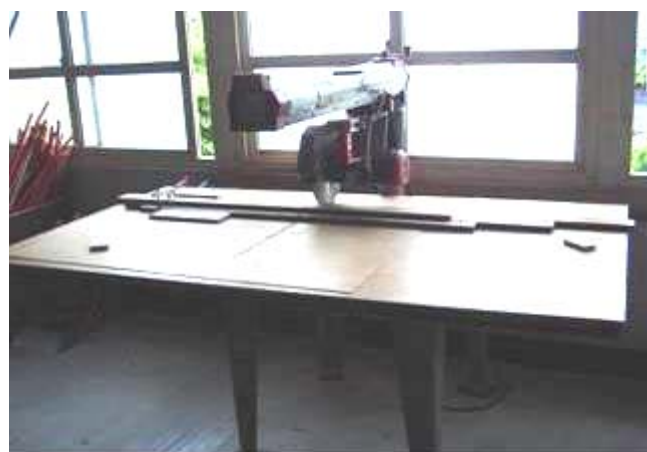
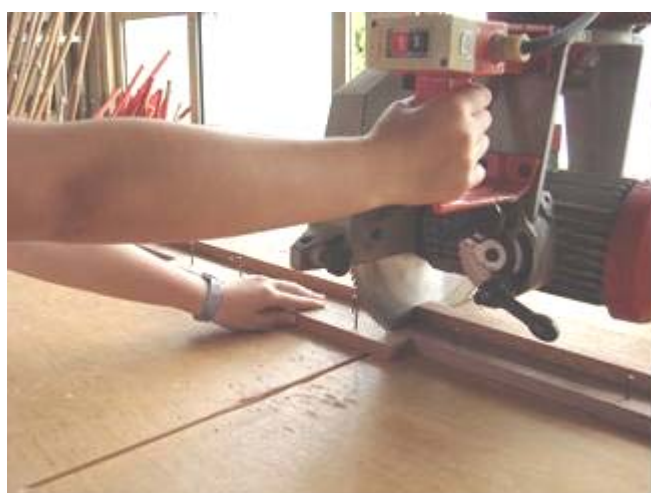
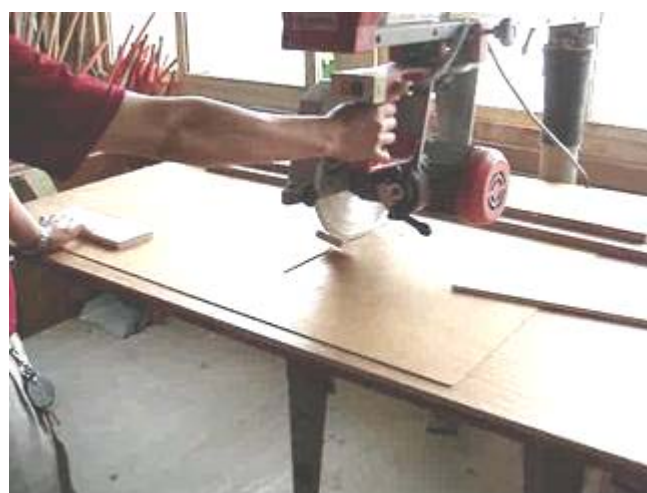
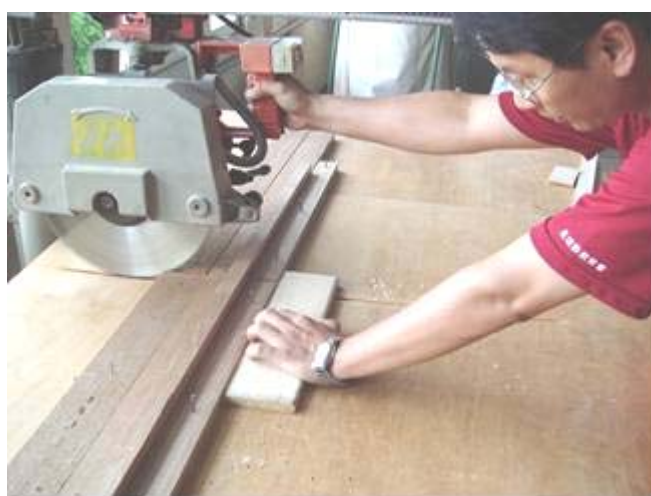
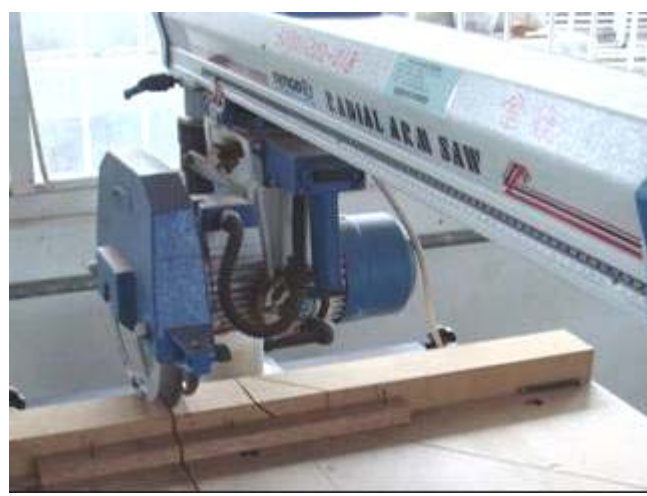
某工商於 96 年 X 月 X 日上午 10 時室設一年級 A 學生操作懸臂圓盤鋸時，因圓盤鋸未設置護罩及切削後木料散置鋸台上未整理，致使下次鋸切時，散置之木料被圓盤鋸鋸齒接觸而捲入飛出，彈擊至操作者正在枱面上扶住加工木料的左手姆指，造成指甲剝落，指尖骨頭碎裂。

危害預知不足，防護設備有缺陷未能有效管理改善。

在機具明顯位置放置安全眼鏡，提供操作者配戴，並加裝圓盤鋸安全護蓋。

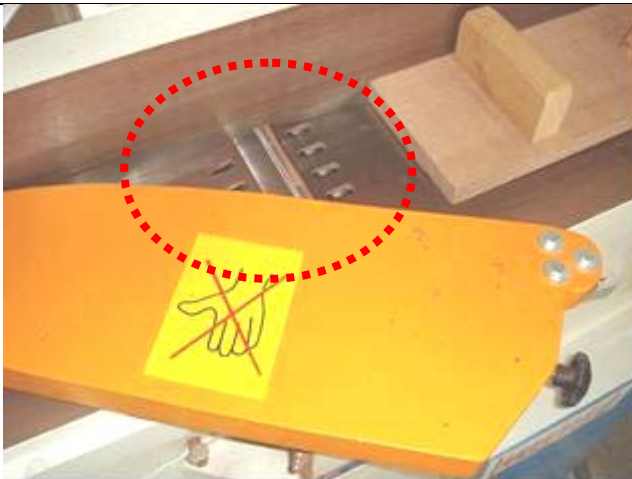
危害點—鉋刀切口

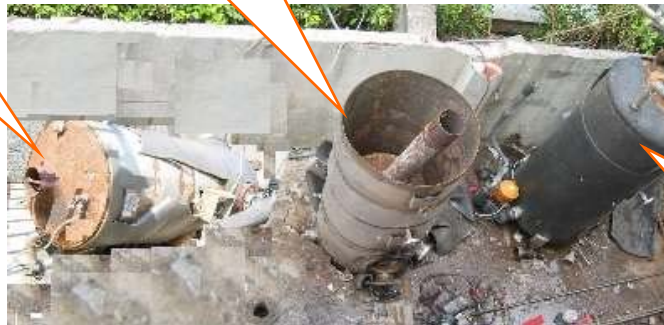
依爆炸現場及設備分析，推測發生爆炸原因係二號鍋爐於當日下午四時開始點火加熱後，加壓泵可能故障，致溫水鍋爐內未充滿給水，當熱水溫度達到 60℃，溫度控制器亦同時失靈，鍋爐未能自動熄火，繼續燃燒到 100℃ 時，上端板部分逐漸產生蒸氣，當蒸氣壓力上升超過端板溶接處所能夠承受之壓力時，將上端板炸離鍋爐室，造成此次事故。

照片二 二號鍋爐上端板被炸離情形

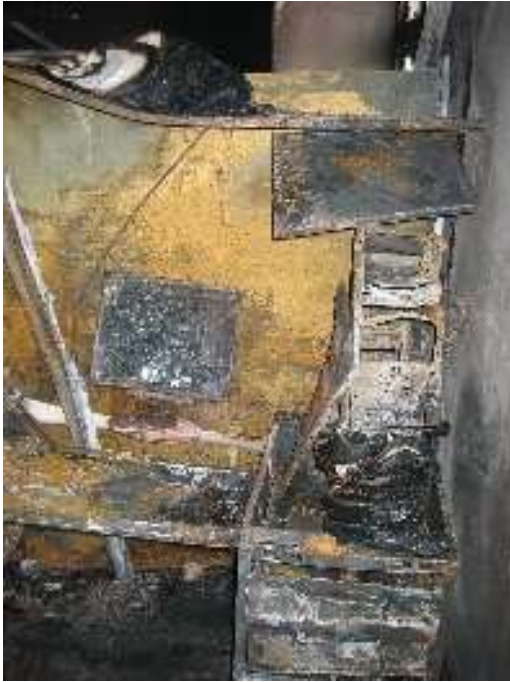
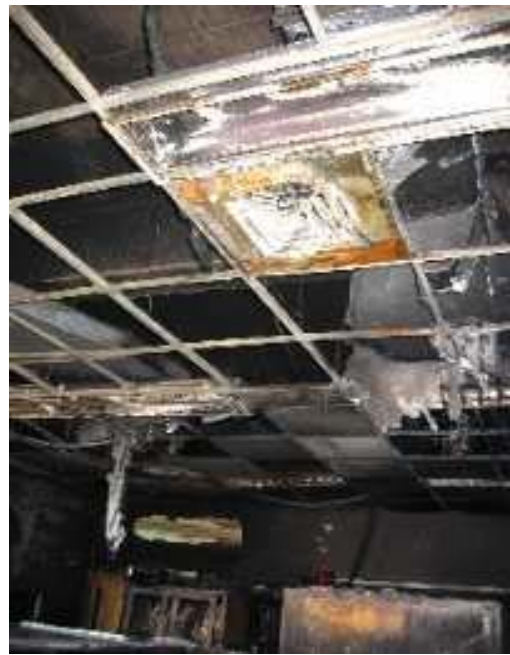
(1) 電氣線路可能長期未實施定期自動檢查，致電線劣化發生火災。

電氣線路未定期檢修，致線路劣化仍不知，導致此次火災。

8. 設置自動警報及滅火消防設備，俾發生火警時能警示及自動滅火。

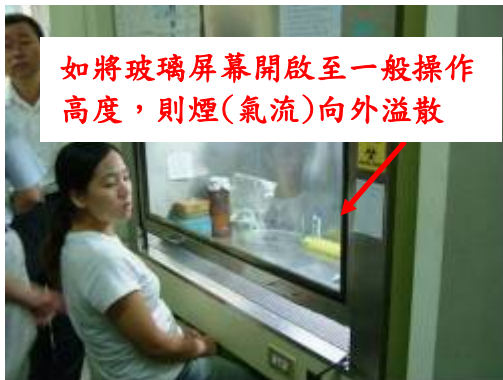
(1) 在生物安全櫃操作時可能，因操作者太靠近前緣吸風口處，以拜香測試有洩漏或溢出的風險，煙霧間接吸附或殘留在實驗衣上。

如將玻璃屏幕開啟至一般操作高度，則煙(氣流)向外溢散

1. 實驗操作各流程建立標準步驟(含廢棄物處理的流程)並嚴格執行，新手進入實驗室前須接受相關教育訓練。
2. 應邀請專家學者開會討論致病菌株(P2)實驗室標準規範，如生物安全櫃之設計，應符合 P2 實驗室之規範，及菌株處理安全衛生標準作業程序。
3. 辦理相關研討會對大專院校相關實驗室人員進行教育訓練。
4. 邀請專家學者對有相關實驗室之學校進行輔導改善。

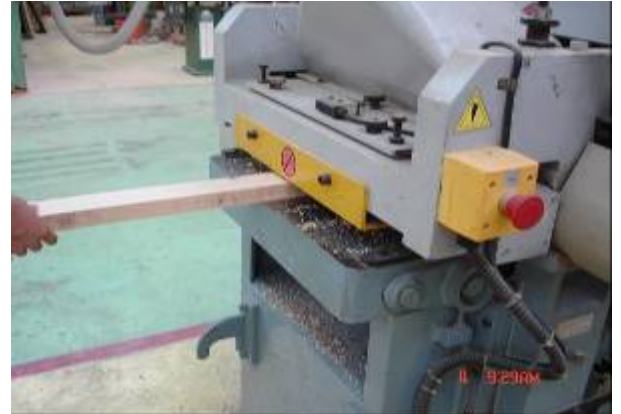
(1)該生在操作鉋面鋸實習時因木條卡在鉋面鋸內，在未關機之狀況下；伸手入機台內處理故障，導致右手拇指壓碎。

(1)未訂定安全、有效的鉋面機故障處理時之標準作業程序書。

1. 儘速建立實驗室設備操作之各式標準操作(含故障排除)程序書，並要求師生確實遵守。
