# 學校工作場所災害案例報告 1

## 使用打火機點燃酒精膏導致左手小臂二度灼傷

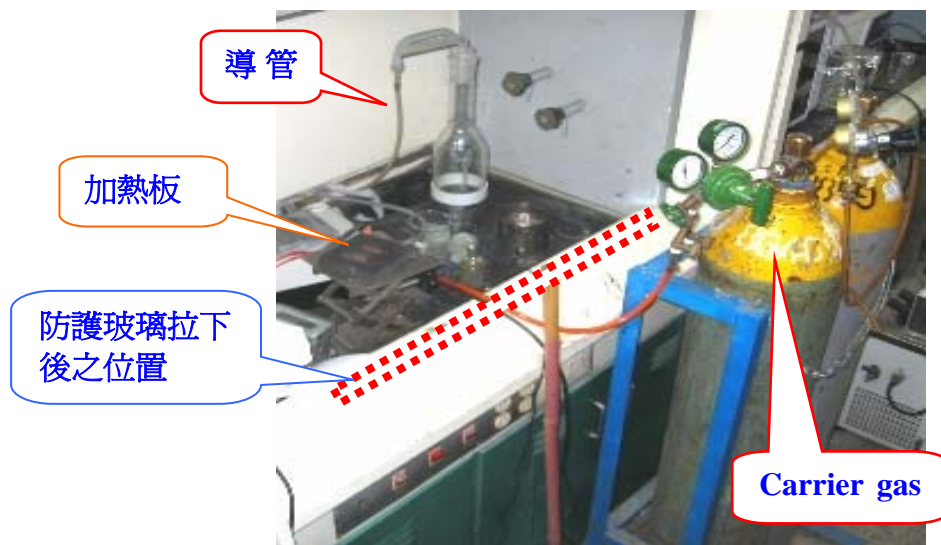
圖一 實驗台配置圖

某科技大學於 2006 年 X 月 X 日下午 5 點左右，化工所研一 A 同學將 Iridium(III) Acetylacetonate 之 methanol 溶液以超音波霧化，並以 O<sub>2</sub> 為 Carrier gas 輸送至基板表面，約 400°C 熱分解時，發生爆炸，玻璃管瞬間爆裂，雖然有化學抽氣櫃之玻璃防護，因爆炸力強大，安全玻璃無法承受爆炸力，致全部碎裂，但仍有部分之導管玻璃碎片射出，使 A 同學之右手臂多處割傷。以往使用 N<sub>2</sub> 作為 Carrier gas 均無問題，但第一次嘗試以 O<sub>2</sub> 作為 Carrier gas 時，瞬間發生爆炸。

(2) 防護用之安全玻璃之強度不足，致無法擋住破裂之玻璃瓶。

1. 嘗試新的實驗方法/流程時，應先評估該過程是否會造成危害，以及防範方法，以免類似事故再度發生。
2. 操作具有爆炸可能之化學實驗時，應使用強化玻璃進行屏障，以防爆炸氣體或器皿飛出時，造成傷害。
3. 加強師生之安全衛生教育訓練。
